2005 Honda Integra 3HB Type R

INSPECTOR REPORT

ORIGINAL JAPANESE AUCTION SHEET

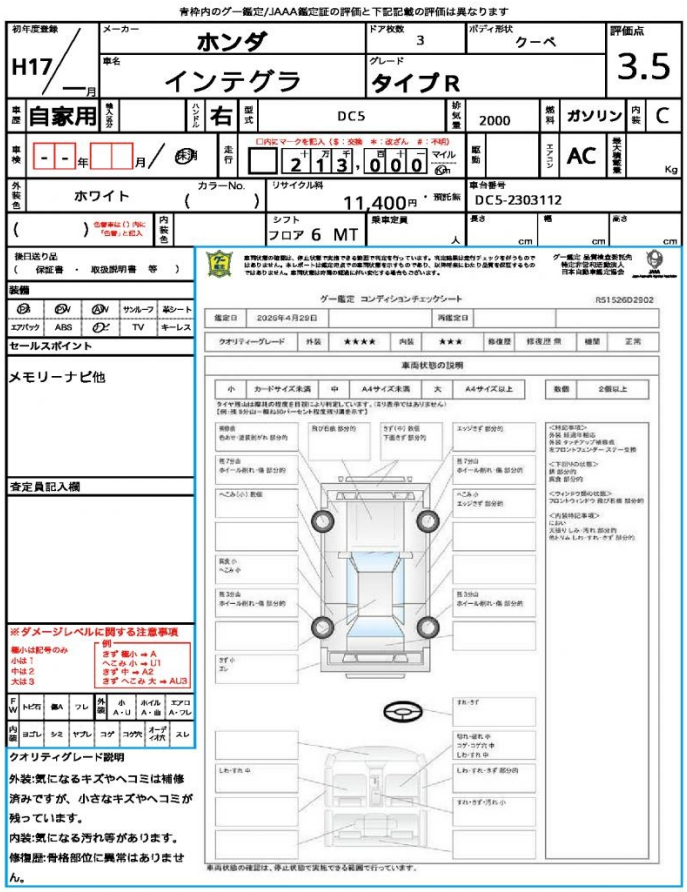
Exterior: Major scratches and dents have been repaired, but minor ones remain. Interior: Some noticeable stains are present. Frame: No structural damage.

FW	トビ石	傷A	フレ	外装	小 A・U	ホイル A・曲	エアロ A・フレ
内装	ヨゴレ	シミ	ヤブレ	コゲ	コゲ穴	オーディオ穴	スレ

クオリティグレード説明
外装:気になるキズやヘコミは補修済みですが、小さなキズやヘコミが残っています。
内装:気になる汚れ等があります。
修復歴:骨格部位に異常はありません。
