2008 Toyota ESTIMA 2.4 Aeras G Edition

INSPECTOR REPORT

グー鑑定 コンディションチェックシート

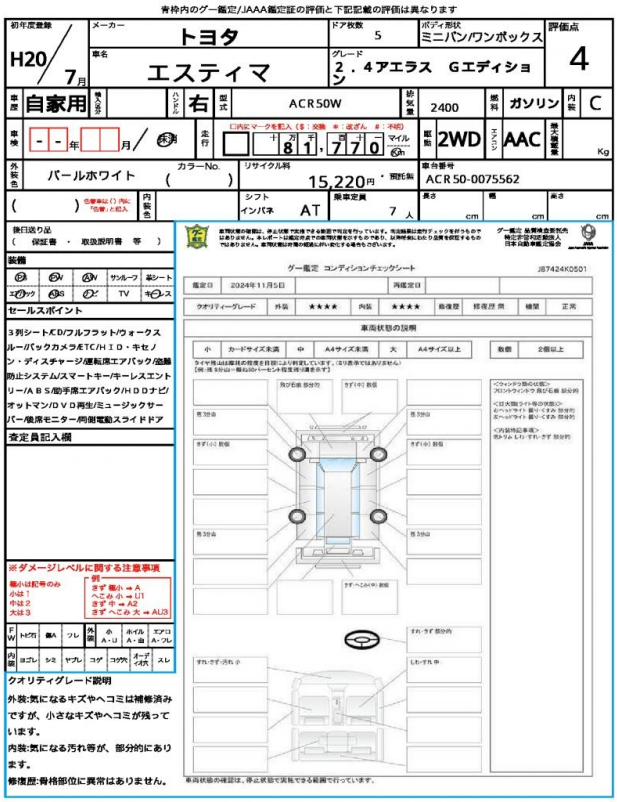
ORIGINAL JAPANESE AUCTION SHEET

Exterior: Significant scratches and dents have been repaired, but minor scratches and dents remain. Interior: Some stains are present in certain areas. Repair History: No abnormalities found in the frame components.

FW	トビ石	傷A	フレ	外装	あ A・U	キイル A・曲	エアコ A・フレ
内装	ヨゴレ	シミ	ヤブレ	コゲ	コウバ	オーディオボ	スレ

<ウィンドウ類の状態>
フロントウインドウ 飛び石傷 部分的

<灯火類(ライト等)の状態>
左ヘッドライト 曇りくすみ 部分的
右ヘッドライト 曇りくすみ 部分的

<内装特記事項>
熱ドリル しわ・すれ・さず 部分的
