# 2010 Suzuki Palette SW XS

## INSPECTOR REPORT

ORIGINAL JAPANESE AUCTION SHEET

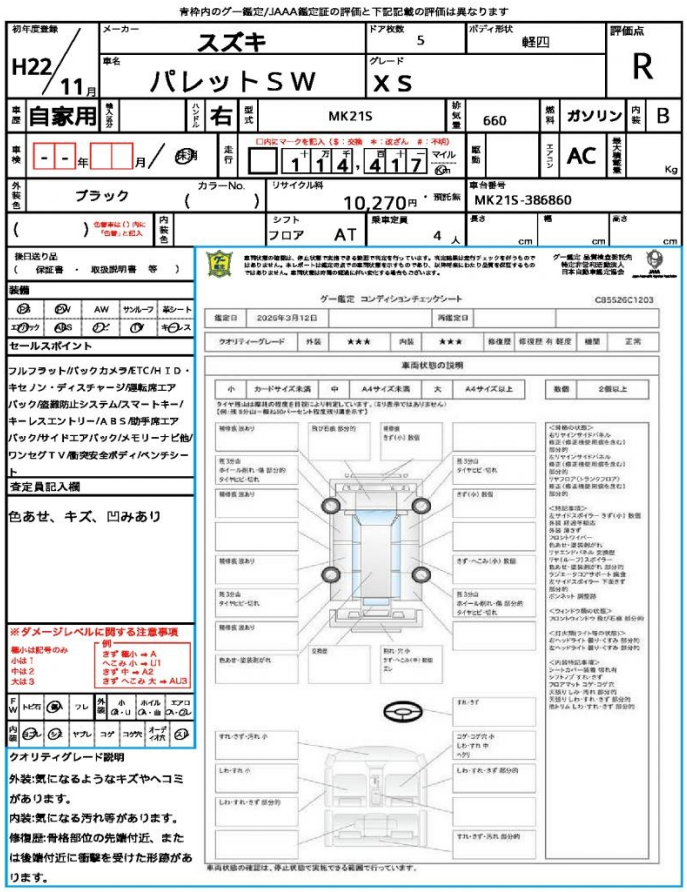
Fading, scratches, and dents are present. Exterior has noticeable scratches and dents. Interior has noticeable stains. Repair history indicates signs of impact near the front or rear frame.

査定員記入欄: 色あせ、キズ、凹みあり

クオリティグレード説明
外装:気になるようなキズやヘコミがあります。
内装:気になる汚れ等があります。
修復歴:骨格部位の先端付近、または後端付近に衝撃を受けた形跡があります。

<修復のは版>
右リサイン サイドパネル
修正（修正検査用価を含む）
部分的
左リサイン サイドパネル
修正（修正検査用価を含む）
部分的
リヤフロア（トランクフロア）
修正（修正検査用価を含む）
部分的

<外装傷>
左サイドスポイラー きず（小）数個
各部 部塗手部品
外装 薄きず
フロントライパー
色あせ・塗装剥がれ
リヤエンド パネル 交換歪
リヤ（ルーフ）スポイラー
動点 社・塗装剥がれ 部分的
ランエ・タコアサポート 調査
右サイドスポイラー 下塗きず
部分的
ボンネット 調整跡

<ウィンドウ類の状態>
フロントウィンドウ 飛び石傷 部分的

<灯火類（ライト等の状態）>
右ヘッドライト 曇り・くすみ 部分的
左ヘッドライト 曇り・くすみ 部分的

<内装特記事項>
シートカバー装着 現れ有
シフトノブ すれ・きず
フロアマット コゲ・コゲ
天張り しみ・汚れ 部分的
天張り しみ・すれ・きず 部分的
側トリム しみ・すれ・きず 部分的
