2013 SUBARU BRZ S

MODEL CODE DBA-ZC6	DISPLACEMENT 1,998 cc
YEAR / REG. 2013/05	MILEAGE 108,000 km
DOORS 2	SEATS 4
DRIVETRAIN 2WD (FR)	TRANSMISSION AT
FUEL Petrol	STEERING Right
EXTERIOR COLOR Other	BODY TYPE Coupe
CHASSIS NO. ZC6-009822	DIMENSIONS (L X W X H) 424 × 178 × 130 cm

INSPECTOR REPORT

グー鑑定 コンディションチェックシート K322260151

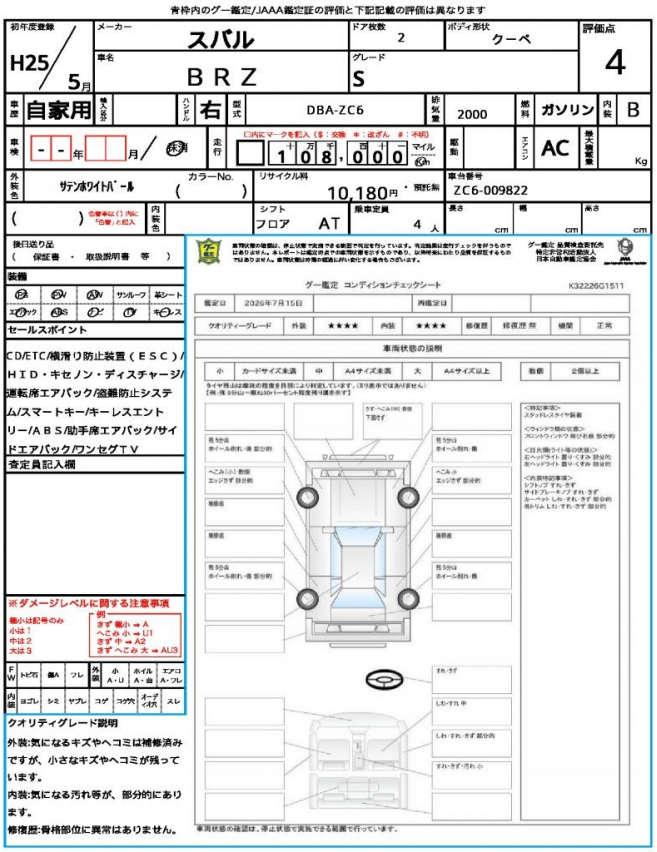
ORIGINAL JAPANESE AUCTION SHEET

Exterior: Minor scratches and dents have been repaired, but some small scratches and dents remain. Interior: Some noticeable stains and dirt are present in parts. Repair history: No abnormalities in the frame structure.

<特記事項>
スタッドレスタイヤ装着

<ウィンドウ類の状態>
フロントウィンドウ 飛び石傷 部分的

<灯火類(ライト等の状態)>
右ヘッドライト 曇りくすみ 部分的
左ヘッドライト 曇りくすみ 部分的

<内装特記事項>
シフトブーツ すれ・きず
サイドブレーキブーツ すれ・きず
カーペット しわ・すれ・きず 部分的
後トリム しわ・すれ・きず 部分的
