2013 Honda N-ONE GL Package

INSPECTOR REPORT

ORIGINAL JAPANESE AUCTION SHEET

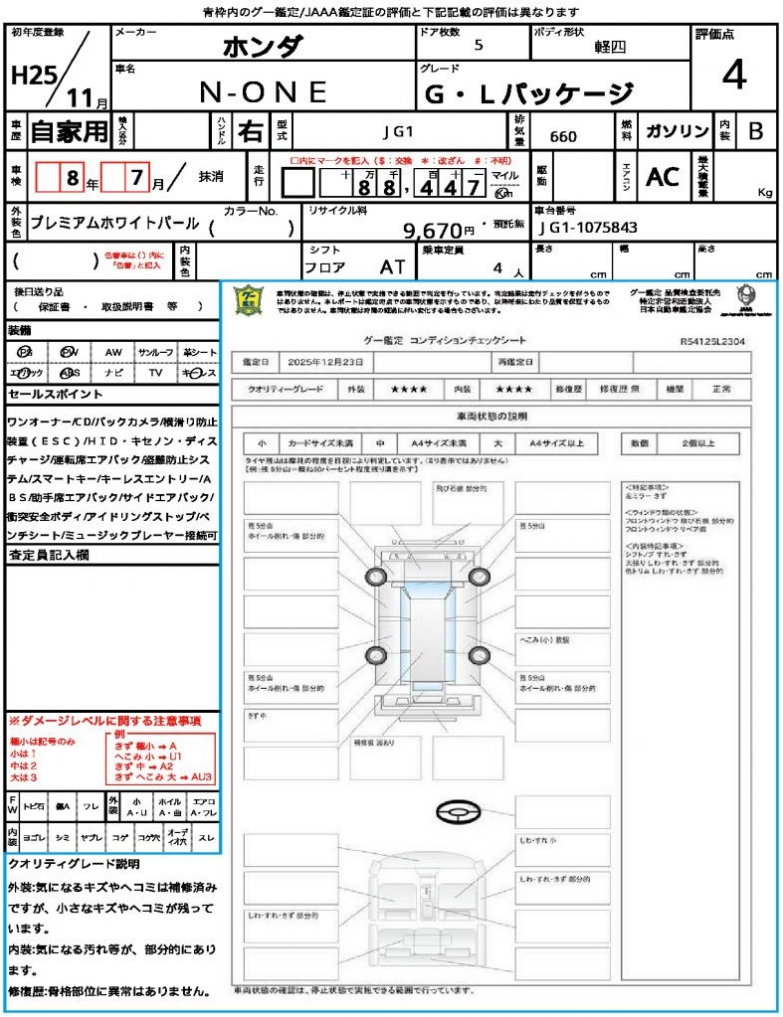
Exterior: Noticeable scratches and dents have been repaired, but minor scratches and dents remain.
Interior: Some noticeable stains are present in parts. Frame: No abnormalities.

クオリティグレード説明
外装:気になるキズやヘコミは補修済みですが、小さなキズやヘコミが残っています。
内装:気になる汚れ等が、部分的にあります。
修復歴:骨格部位に異常はありません。

<特記事項>
ミラー きず
<ウィンドウ類の状態>
フロントウィンドウ 飛び石傷 部分的
フロントウィンドウ リペア痕
<内装特記事項>
シフトノブ すれ・きず
天張り しわ・すれ・きず 部分的
色トリム しわ・すれ・きず 部分的
