2013 MAZDA CX-5 20S

INSPECTOR REPORT

グー鑑定 コンディションチェックシート

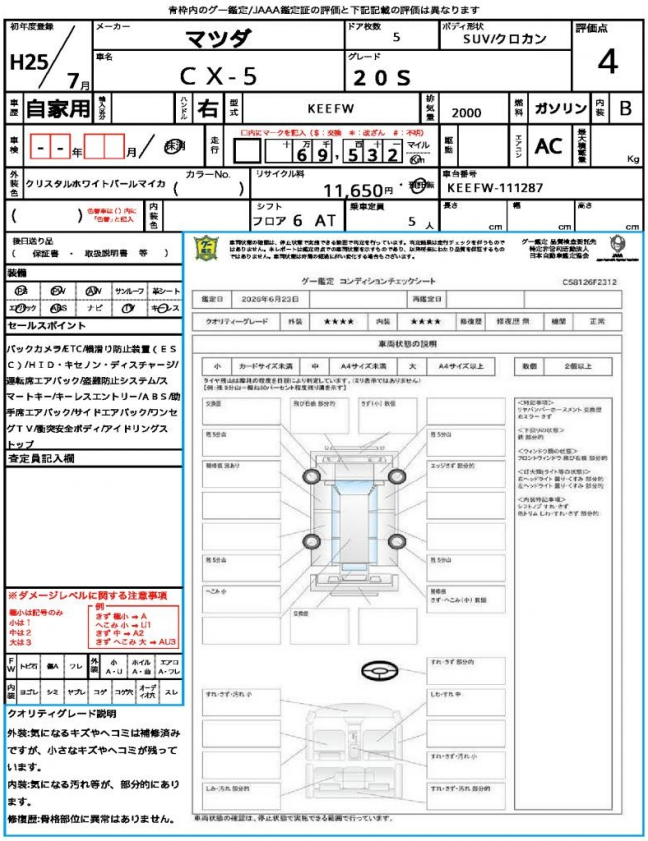
ORIGINAL JAPANESE AUCTION SHEET

Exterior: Noticeable scratches and dents have been repaired, but minor ones remain. Interior: Some noticeable stains are present. Repair history: No abnormalities in structural parts.

FW	トドロ	曲A	ツレ	外装	小 A・U	ホイル A・曲	エアロ A・ツレ
内装	ヨゴレ	シミ	ヤブレ	コゲ	コゲ穴	オーディオ穴	スレ

<対応車項>
リヤバンパーカースメント 交換歴
ホスラー きず

<下回りNO状態>
錆 部分的

<ウィンドウ類の状態>
フロントウィンドウ 飛び石傷 部分的

<ＨＩＤ類ライト等の状態>
右ヘッドライト 曇り・くすみ 部分的
左ヘッドライト 曇り・くすみ 部分的

<内装特記事項>
シフトノブ すれ きず
助手ｳﾚ しわ・すれ きず 部分的
