2013 MAZDA Demio 13-SKYACTIV Shooting Star

INSPECTOR REPORT

グー鑑定 コンディションチェックシート C87226G1402

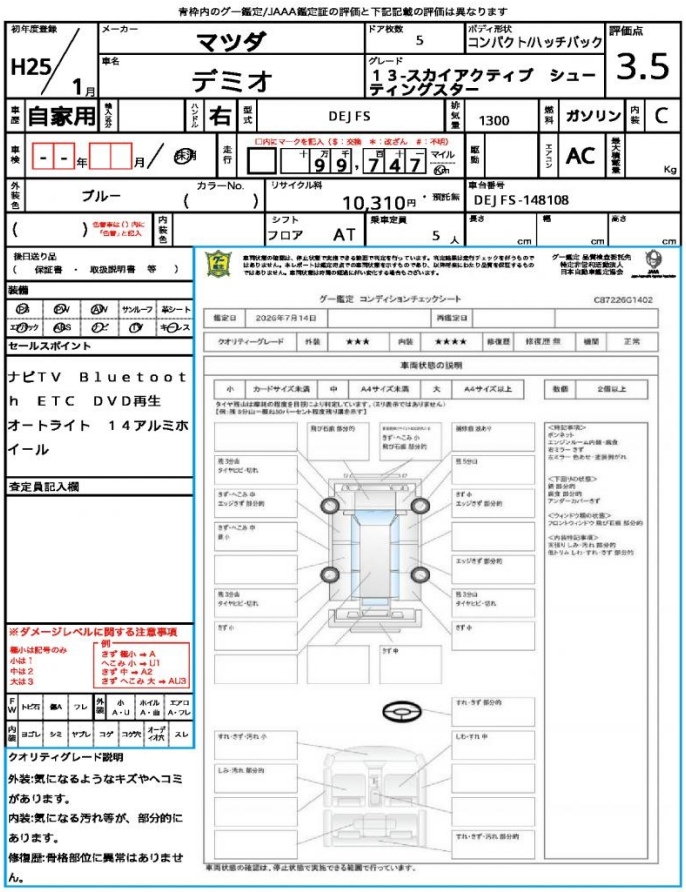
ORIGINAL JAPANESE AUCTION SHEET

Exterior has some noticeable scratches and dents. Interior has some noticeable stains in parts. No abnormalities in the frame components.

FW	トビ石	傷A	フレ	外装	小 A・U	ホイル A・曲	エアロ A・フレ
内装	ヨゴレ	シミ	ヤブレ	コゲ	コゲ穴	オーディオ不	スレ

<特記事項>
ボンネット
エンジンルーム内錆・腐食
ミラー きず
ミラー 色あせ・波紋剥がれ
<下回りAD状態>
錆 部分的
腐食 部分的
アンダーカバーきず
<ウィンドウ類の状態>
フロントウィンドウ 飛び石跡 部分的
<内装特記事項>
天張り しみ・汚れ 部分的
他トリム しみ・すれ きず 部分的
