2014 Suzuki Hustler G Turbo

INSPECTOR REPORT

グー鑑定 コンディションチェックシート

R9G126C0406

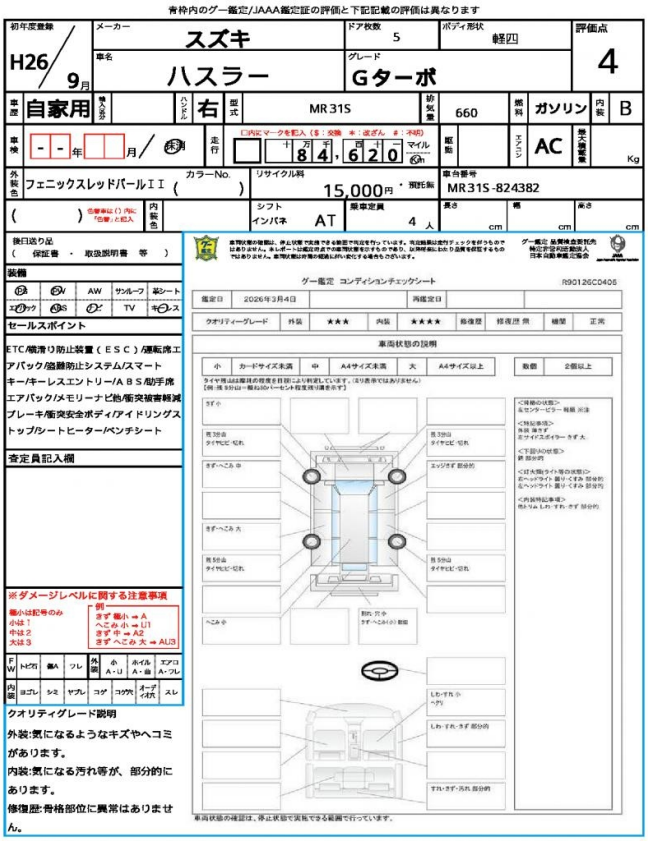
ORIGINAL JAPANESE AUCTION SHEET

Exterior has noticeable scratches and dents. Interior has some noticeable stains. No abnormalities in the frame.

<特徴の状態>
&センターピラー 補修 小:3

<特記事項>
&後 塗りず
&サイドスポイラー きず 大

<下部AO状態>
鉄 部分的

<ガ大傷ライト等の状態>
右ヘッドライト 曇り・くすみ 部分的
&ヘッドライト 曇り・くすみ 部分的

<内装特記事項>
他トリム しわ・すれ・きず 部分的
