2015 Daihatsu Move Custom Custom X

INSPECTOR REPORT

グー鑑定 コンディションチェックシート

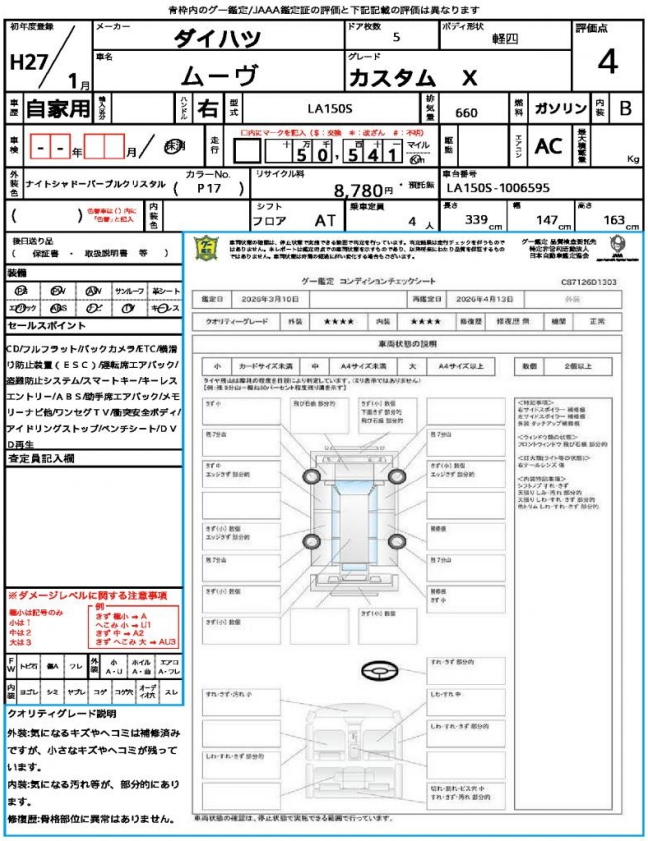
ORIGINAL JAPANESE AUCTION SHEET

Exterior: Minor scratches and dents remain after repair. Interior: Some stains are present. Repair history: No abnormalities in the frame.

<特記事項>
右サイドスポイラー 補修痕
左サイドスポイラー 補修痕
各部 タッチアップ補修痕

<ウィンドウ類の状態>
フロントウィンドウ 飛び石痕 部分的

<ヘッドライト等の状態>
右ヘッドレンズ 傷

<内装特記事項>
シートレール 汚れ・きず
天張り しみ・汚れ 部分的
天張り しわ・すれ、きず 部分的
助ドアトリム しわ・すれ・きず 部分的
