2015 Honda N-BOX SLASH G A Package

INSPECTOR REPORT

グー鑑定 コンディションチェックシート R3942412603

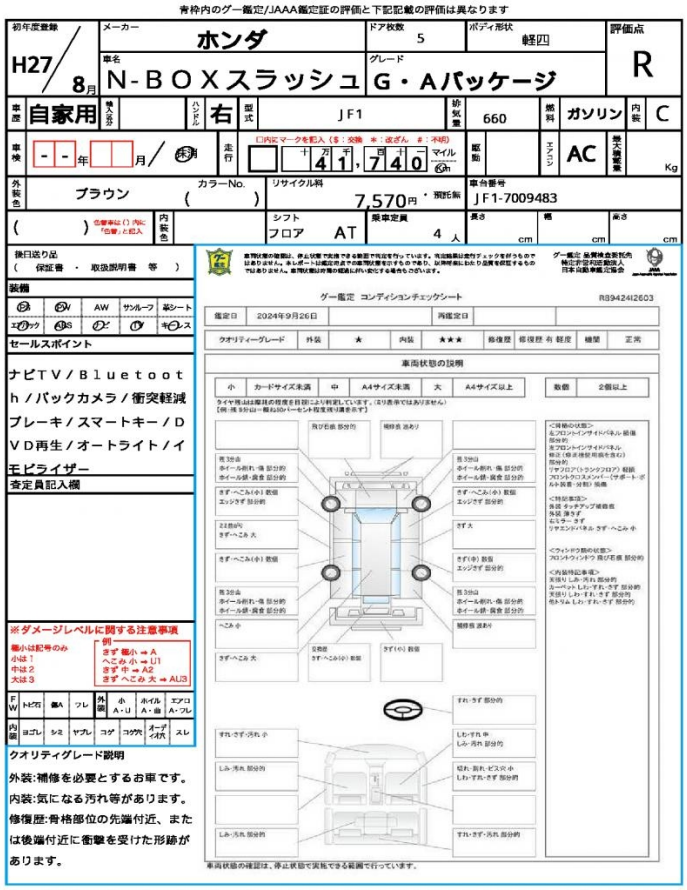
ORIGINAL JAPANESE AUCTION SHEET

Exterior: Requires repairs. Interior: Some noticeable stains. Accident history: Evidence of impact near the front or rear of the frame.

<特殊のは版>
左フロントインサイドパネル 部補 部分的
右フロントインサイドパネル 修正（修正後使用頻度を改石）部補 部分
リヤフロア（トランクフロア）板鋼
フロントクロスメンバー（サポート・ボルト装置・分割）板鋼

<特記事項>
角部 ドッチアップ補修痕
外装 薄きず
ミラー きず
リヤエンドパネル きず へこみ 小

<ウィンドウ類の状態>
フロントウィンドウ 飛び石痕 部分的

<内装特記事項>
背張り しみ・汚れ 部分的
スーパーシート しわ・すれ・きず 部分的
天張り しわ・すれ・きず 部分的
ルーフ内 しわ・すれ・きず 部分的
