2015 Toyota FJCruiser Color Package

MODEL CODE CBA-GSJ15W	DISPLACEMENT 3,955 cc
YEAR / REG. 2015/07	MILEAGE 56,000 km
DOORS 5	SEATS 5
DRIVETRAIN 4WD	TRANSMISSION AT
FUEL Petrol	STEERING Right
EXTERIOR COLOR Other	BODY TYPE SUV
CHASSIS NO. GSJ15-0130713	DIMENSIONS (L X W X H) 464 × 191 × 184 cm

INSPECTOR REPORT

グー鑑定 コンディションチェックシート K48626F2901

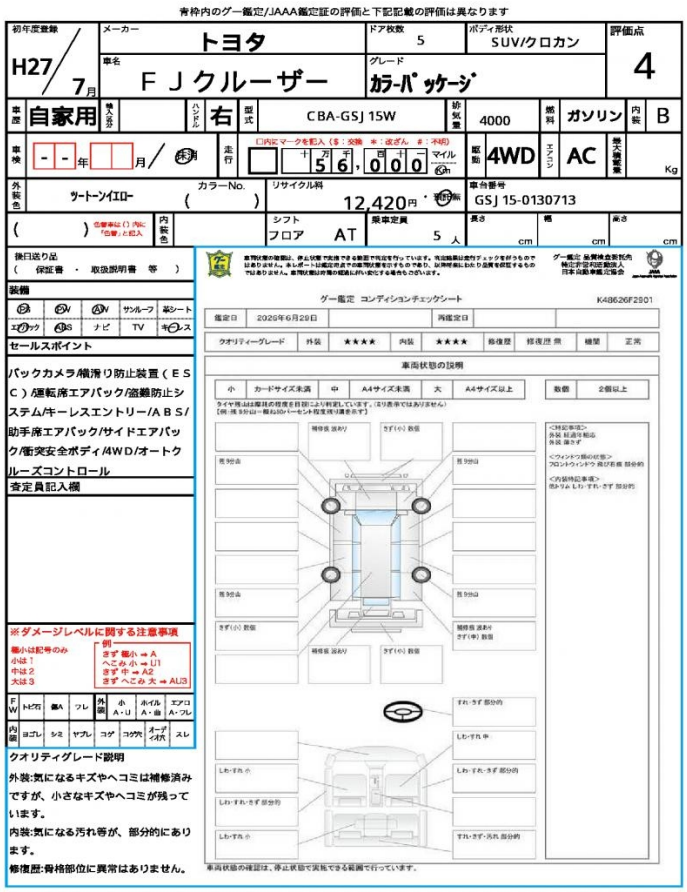
ORIGINAL JAPANESE AUCTION SHEET

Exterior: Minor scratches and dents have been repaired, but some small ones remain. Interior: Some areas have noticeable stains. Accident history: No abnormalities in the frame.

FW	トビ石	傷A	フレ	外装	小 A・U	ホイル A・傷	エアロ A・フレ
内装	ヨゴレ	シミ	ヤブレ	コゲ	コゲ穴	オーディオ穴	スレ

外装:気になるキズやヘコミは補修済みですが、小さなキズやヘコミが残っています。

内装:気になる汚れ等が、部分的にあります。

修復歴:骨格部位に異常はありません。

<MM記事項>
外装 軽通常補修
外装 傷ひず

<ウィンドウ類の状態>
フロントウィンドウ 表ひび右側 部分的

<内装特記事項>
助ドリム しわ・すれ・きず 部分的
