2015 Volkswagen VW Polo 5HB TSI Comfortline

INSPECTOR REPORT

グー鑑定 コンディションチェックシート C76326G1502

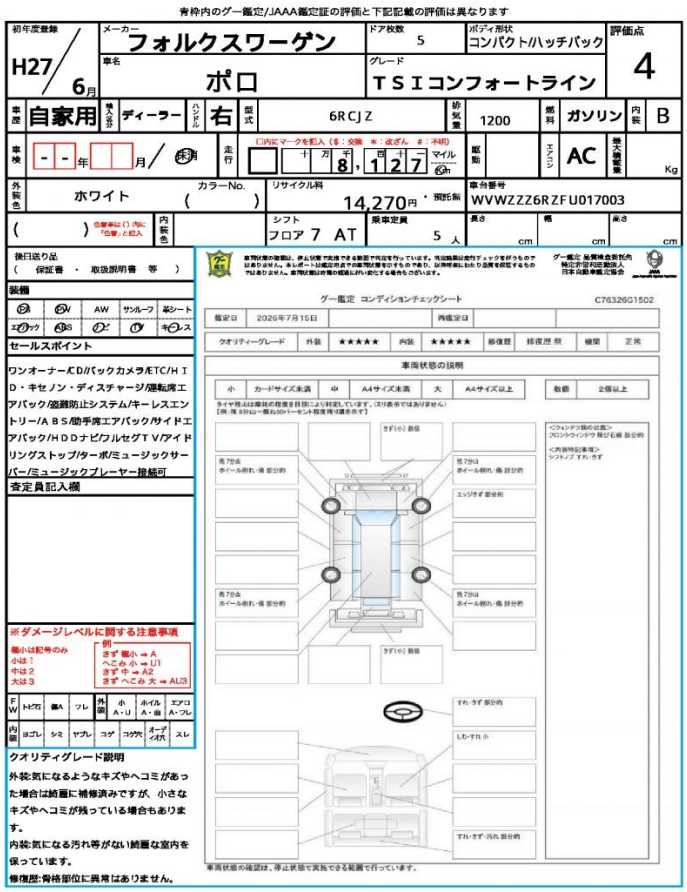
ORIGINAL JAPANESE AUCTION SHEET

Exterior has been neatly repaired for noticeable scratches and dents, but minor ones may still remain. Interior is clean with few noticeable stains. No abnormalities in repair history or structural components.

FW	トビ石	傷A	フレ	外装	小 A・U	ホイル A・曲	エアロ A・フレ
内装	ヨゴレ	シミ	ヤブレ	コゲ	コゲ穴	オーディオ穴	スレ

<ウィンドウ類の状態>
フロントウインドウ 飛び石傷 部分的

<内装特記事項>
シートフレ すれ・きず

<特記事項>
ルーフ きず 部分的
しわ・すれ 小
すれ・きず・汚れ 部分的
