2016 BMW 2 SERIES 218d Active Tourer

INSPECTOR REPORT

グー鑑定 コンディションチェックシート R302292301

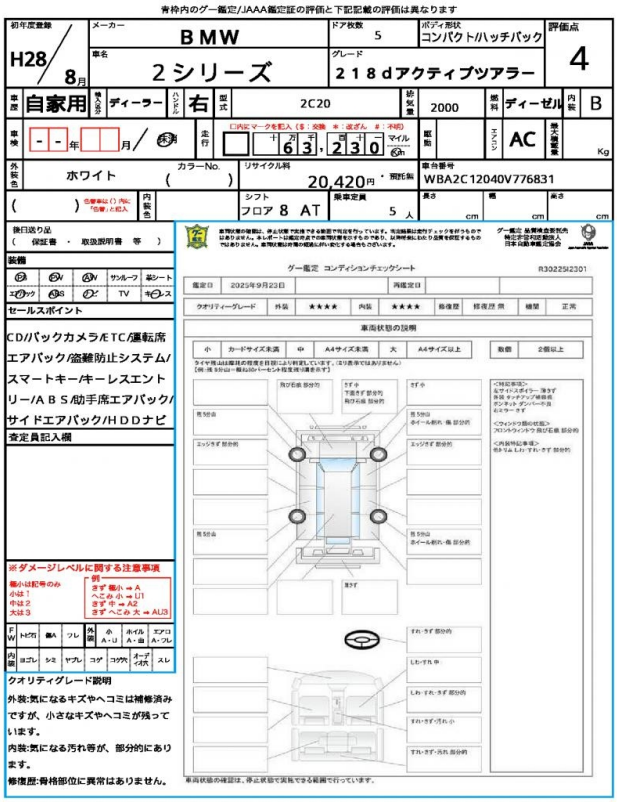
ORIGINAL JAPANESE AUCTION SHEET

Exterior: Minor scratches and dents have been repaired, but small scratches and dents remain.
Interior: There are some noticeable stains, but only in parts. Repair history: No abnormalities in the frame.

FW	トドロ	傷A	フレ	外装	あ A・U	オイル A・油	エアコ A・フレ
内装	ヨゴレ	シミ	ヤブレ	コゲ	コウカ	オーディオボ	スレ

クオリティグレード説明
外装:気になるキズやへコミは補修済みですが、小さなキズやへコミが残っています。
内装:気になる汚れ等が、部分的にあります。
修復歴:骨格部位に異常はありません。
