2016 Daihatsu Copen Xplay S

INSPECTOR REPORT

ORIGINAL JAPANESE AUCTION SHEET

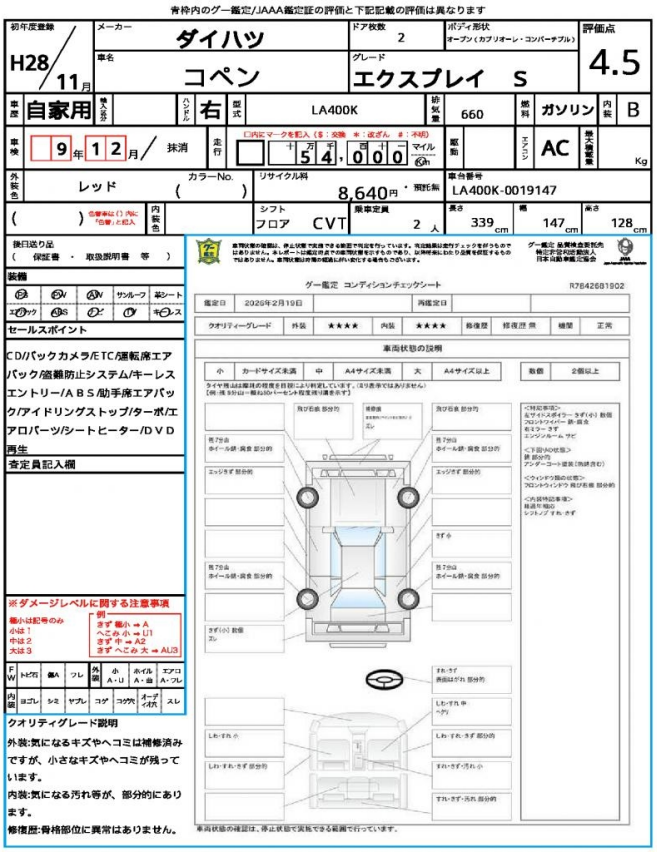
Exterior: Notable scratches and dents have been repaired, but small scratches and dents remain.
Interior: Some noticeable stains and dirt are present in parts. No abnormalities in the frame/structural components.

FW	トビ石	傷A	フレ	外装	小 A・U	ホイル A・傷	エアコ A・フレ
内装	ヨゴレ	シミ	ヤブレ	コゲ	コウ穴	ルーフ イタミ	スレ

<特記事項>
A:サイズ小ダイヤー・すず(小) 数個
フロントワイパー 跡・錆全
右ミラー すず
エンジンルーム サビ

<下部(AO)状態>
錆 部分的
アンダーコート剥離(飛跡含む)

<ウインドウ類の状態>
フロントウィンドウ 飛び石痕 部分的

<内装特記事項>
経過年 極小
レストノブ すれ・きず
