2017 SUBARU Levorg 1.6GT-S EyeSight

INSPECTOR REPORT

ORIGINAL JAPANESE AUCTION SHEET

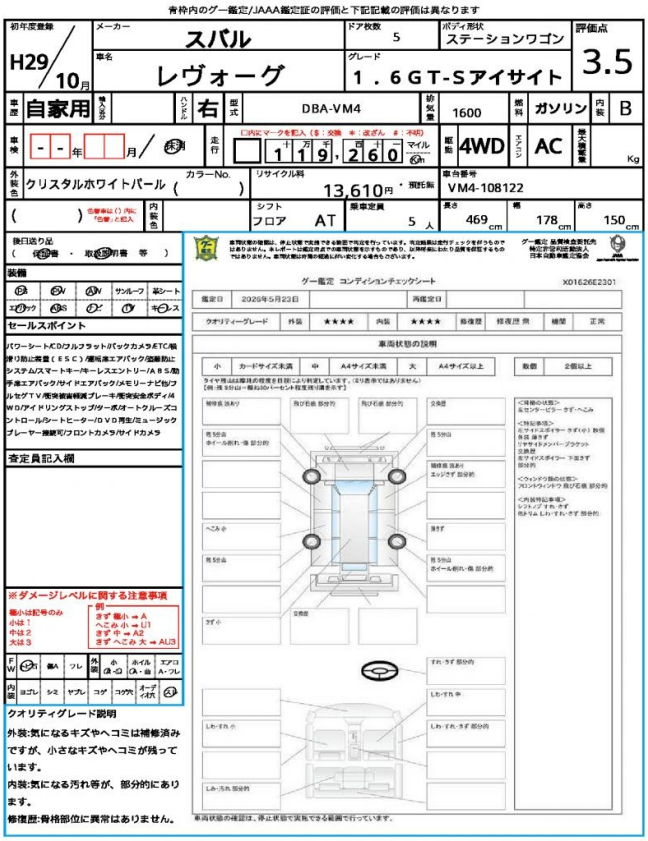
Exterior: Minor scratches and dents have been repaired, but some small ones remain. Interior: Some noticeable stains and dirt are present in parts. Repair history: No frame abnormalities.

FW	ボンネット	傷A	フレ	外装	ホイール	ルーフ	エアコン
内装	ヨゴレ	シミ	ヤブレ	コゲ	コウケン	オーディオ	タバコ

<特徴の状態>
&センターピラー きず・へこみ
<特記事項>
&ライトスポイラー きず(小) 修復
各部 錆多数
リヤサスメンバーブラケット
交換歪
&ライトスポイラー 下垂きず
部分的
<ウィンドウ部の状態>
フロントウィンドウ 傷(石傷 部分的)
<内装特記事項>
シフトノブ すれ きず
助手&L しわ・すれ きず 部分的
