# 2017 PEUGEOT PEUGEOT 2008 Allure

## INSPECTOR REPORT

グー鑑定 コンディションチェックシート R30426H0408

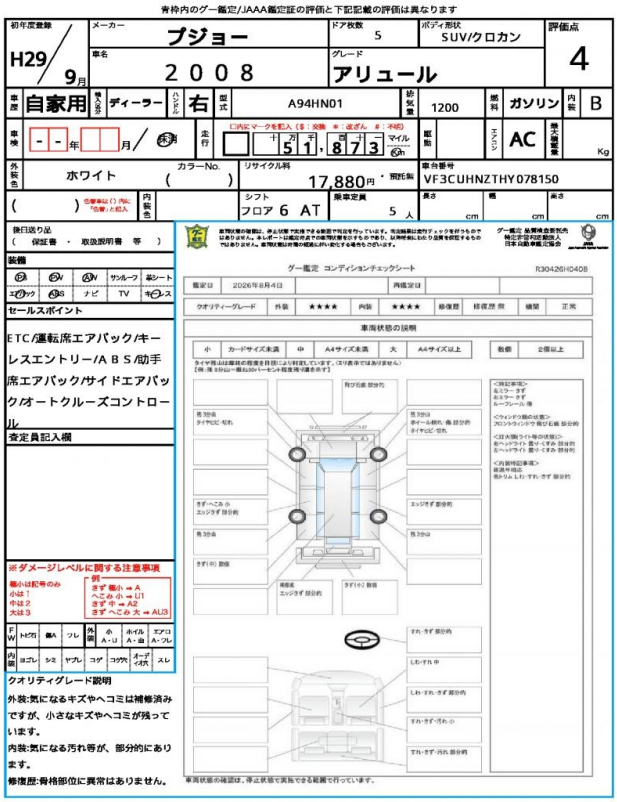
ORIGINAL JAPANESE AUCTION SHEET

Exterior: Noticeable scratches and dents have been repaired, but small scratches and dents remain.
Interior: There are some noticeable stains, but they are partial. Repair history: No abnormalities in the frame components.

| FW | トドロ | 傷A | フレ | 外装 | あ A・U | ホイル A・曲 | エアコ A・フレ |

クオリティグレード説明
外装:気になるキズやヘコミは補修済みですが、小さなキズやヘコミが残っています。
内装:気になる汚れ等が、部分的にあります。
修復歴:骨格部位に異常はありません。

<特記事項>
左ミラー すず
右ミラー すず
ルーフレール 傷

<ウィンドウ類の状態>
フロントウィンドウ 飛び石傷 部分的

<ヘッドライト 曇りくすみ 部分的>
左ヘッドライト 曇りくすみ 部分的
右ヘッドライト 曇りくすみ 部分的

<内装特記事項>
運転手側左
燃タバコ しわ すれ きず 部分的
