2017 Toyota LandCruiser Prado 5D TX

INSPECTOR REPORT

ORIGINAL JAPANESE AUCTION SHEET

グー鑑定 コンディションチェックシート K32126F2412

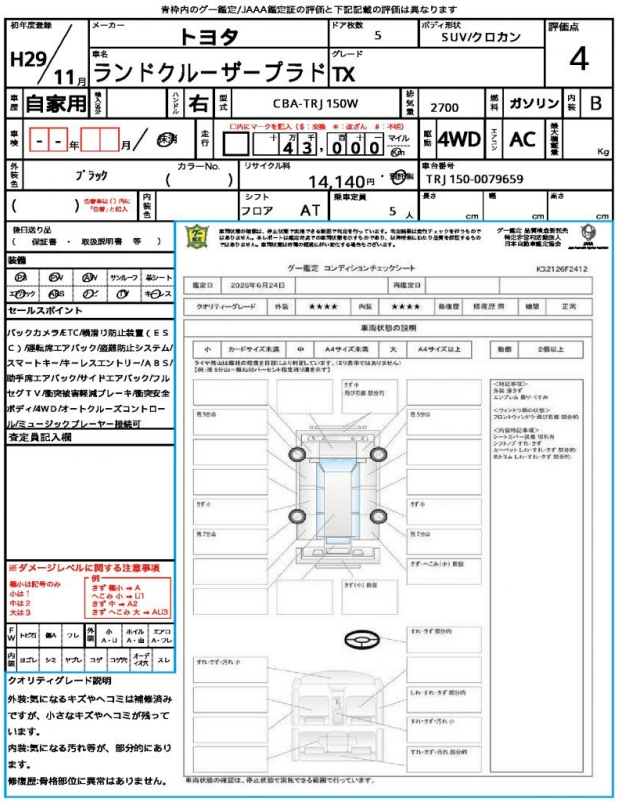
Exterior: Major scratches and dents have been repaired, but minor scratches and dents remain. Interior: There are some noticeable stains, but they are partial. Repair History: No abnormalities in the frame components.

<凹記事項>
外装 凹 すず
エンブレム 曲り・くすみ

<フロントガラ部の状態>
フロントウィンドウ 曲げ痕 部分的

<内装特記事項>
シート カバー装着 切れ有
シートカバー すれ・さず 部分的
カーペット しわ・すれ・さず 部分的
助手ｳｴｲﾄ しわ・すれ・さず 部分的
