2018 BMW_Mini BMW Mini 5HB Cooper SD

INSPECTOR REPORT

グー鑑定 ゲー鑑定コンディションチェックシート R30326C2404

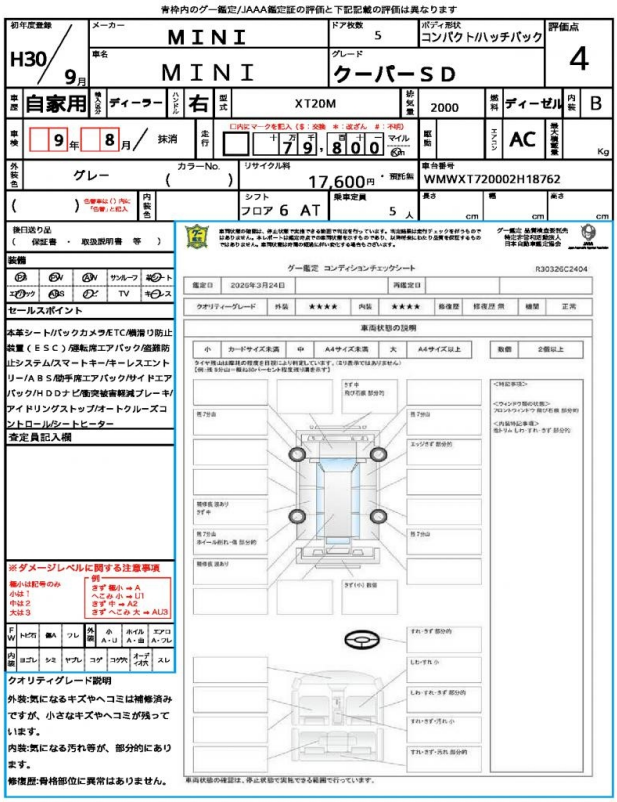
ORIGINAL JAPANESE AUCTION SHEET

Exterior: Notable scratches and dents have been repaired, but small scratches and dents remain. Interior: Some noticeable stains and dirt are present. Repair History: No abnormalities in the frame/structural components.

FW	トドロ	傷A	フレ	外装	あ A・U	ホイル A・曲	エアコン A・フレ
内装	ヨゴレ	シミ	ヤブレ	コゲ	コウ穴	オーディオ不	スレ

外装:気になるキズやヘコミは補修済みですが、小さなキズやヘコミが残っています。

内装:気になる汚れ等が、部分的にあります。

修復歴:骨格部位に異常はありません。

<ウィンドウ類の状態>
フロントウィンドウ 飛び石傷 部分的

<内装特記事項>
臭い・ヒゲ・ヒビ・ヨゴレ・ヤブレ・コゲ 部分的
