# 2018 Honda Vezel Hybrid Hybrid Z Honda Sensing

## INSPECTOR REPORT

ORIGINAL JAPANESE AUCTION SHEET

グー鑑定 コンディションチェックシート D13326H0708

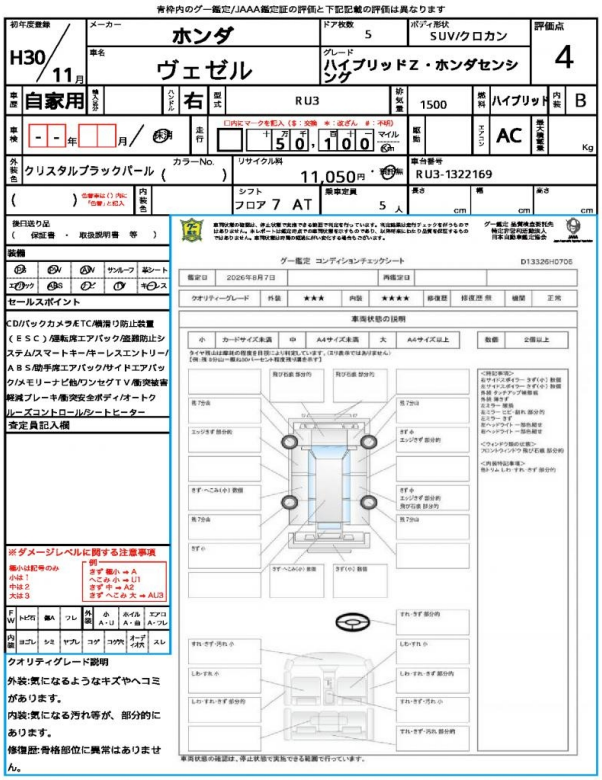
Exterior: There are some noticeable scratches and dents. Interior: There are some noticeable stains in some areas. Repair history: No abnormalities in the frame.

<特記事項>
右フォグランプ カバー きず(中)
右フロントスポイラー きず(中)
右ドアミラー ウインカー部 傷
外装 傷 きず
左ミラー 傷
左ドアミラー ヒビ 割れ 部分的
左ミラー きず
右ヘッドライト一部色剥せ
左ヘッドライト一部色剥せ

<ウィンドウ類の状態>
フロントウインドウ 飛び石傷 部分的

<内装特記事項>
助手シート しみ・すれ・きず 部分的
