2018 MAZDA CX-5 20S Proactive

INSPECTOR REPORT

ORIGINAL JAPANESE AUCTION SHEET

グー鑑定 コンディションチェックシート J47126F0215

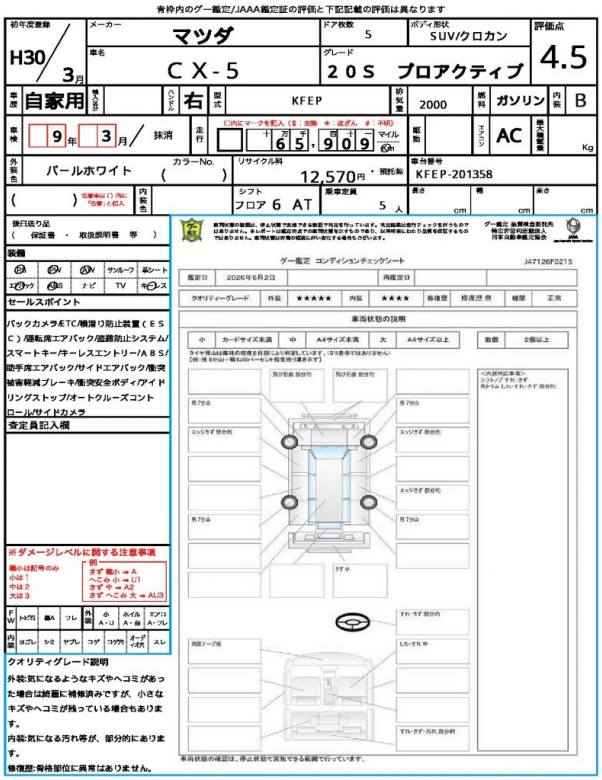
Exterior: Major scratches and dents have been neatly repaired, but minor ones may remain. Interior: Some partial stains are present. No abnormalities in repair history or structural components.

FW	トビ石	傷A	フレ	外装	小 A・U	ホイル A・B	エアコ A・フレ	
内装	ヨゴレ	シミ	ヤブレ	コゲ	コウケン	オーディオ	メレ

外装:気になるようなキズやヘコミがあった場合は綺麗に補修済みですが、小さなキズやヘコミが残っている場合もあります。

内装:気になる汚れ等が、部分的にあります。

修復歴:骨格部位に異常はありません。
