2018 Suzuki XBEE HYBRID MZ

INSPECTOR REPORT

ORIGINAL JAPANESE AUCTION SHEET

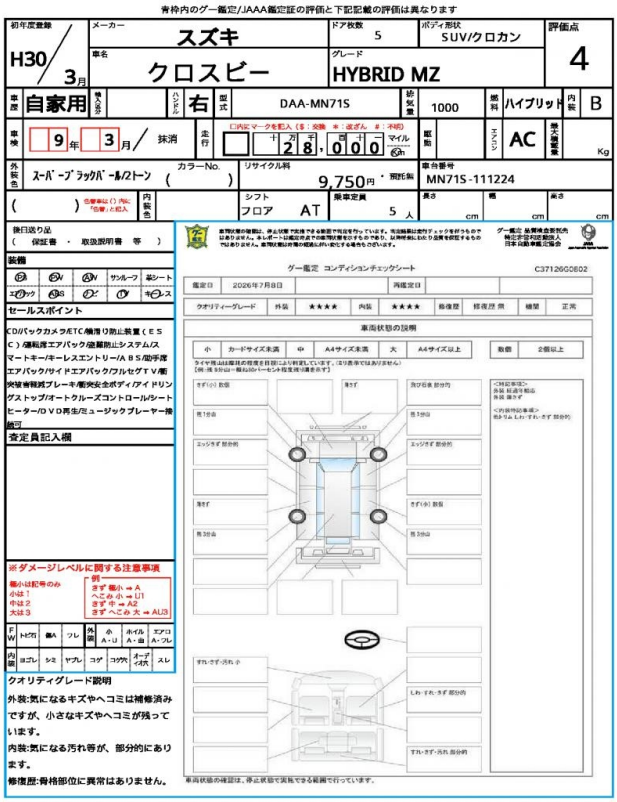
Exterior: Major scratches and dents have been repaired, but small scratches and dents remain. Interior: There are some noticeable stains, but they are partial. Repair History: There are no abnormalities in the frame components.

FW	トドロ	傷A	フレ	外装	あ A・U	キズ A・凹	エアコ A・フレ
内装	ヨゴレ	シミ	ヤブレ	コゲ	コウカ	オーディオボ	スレ

外装:気になるキズやヘコミは補修済みですが、小さなキズやヘコミが残っています。

内装:気になる汚れ等が、部分的にあります。

修復歴:骨格部位に異常はありません。

<CM記載箇所>
外装 軽度な輸送
外装 擦りキズ
