2018 VOLVO VOLVO XC60 D4 AWD Inscription

INSPECTOR REPORT

ORIGINAL JAPANESE AUCTION SHEET

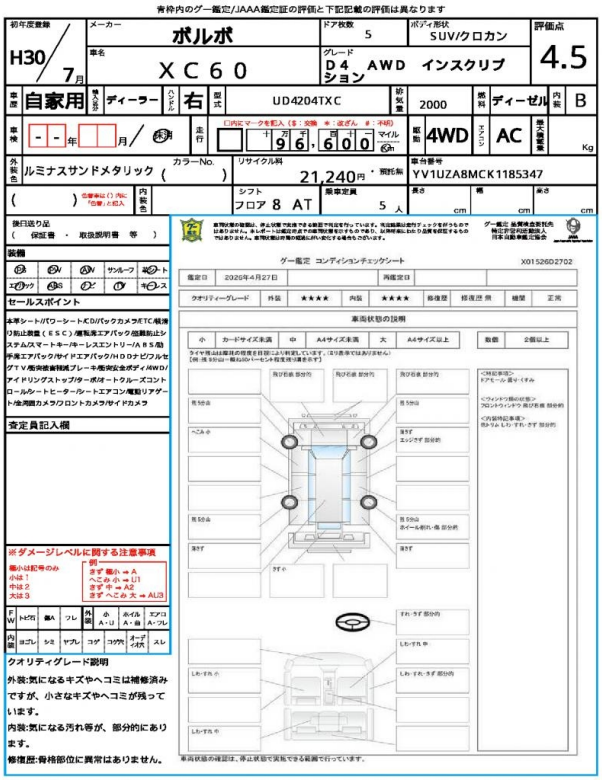
Exterior: Minor scratches and dents have been repaired, but some small ones remain. Interior: Some noticeable stains are present in parts. Repair history: No abnormalities in the frame components.

FW	トビ石	傷A	フレ	外装	小 A・U	ホイル A・傷	エアコ A・フレ	
内装	ヨゴレ	シミ	ヤブレ	コゲ	コウ穴	オーディオ	スレ

外装:気になるキズやヘコミは補修済みですが、小さなキズやヘコミが残っています。

内装:気になる汚れ等が、部分的にあります。

修復歴:骨格部位に異常はありません。
