2018 Volvo XC90 T6 AWD R-Design

ORIGINAL JAPANESE AUCTION SHEET

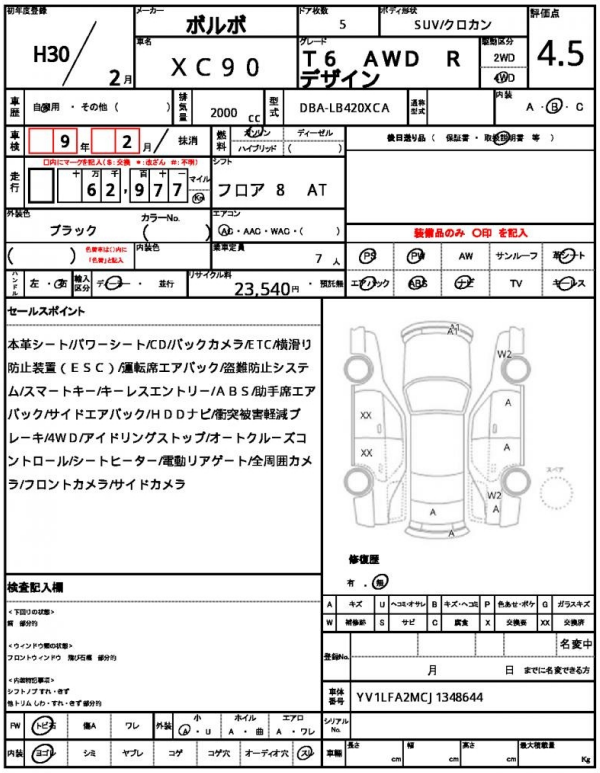
Underbody: Partial rust. Front windshield: Partial stone chip. Interior: Shift knob scuffs/scratches, other trim has some wrinkles/scuffs/scratches.

＜下回りの状態＞
錆 部分的

＜ウィンドウ類の状態＞
フロントウィンドウ 飛び石傷 部分的

＜内装特記事項＞
シフトノブすれ・きず
他トリム しわ・すれ・きず 部分的
