2019 Audi Audi A1 Sportback 35 TFSI Advanced

INSPECTOR REPORT

ORIGINAL JAPANESE AUCTION SHEET

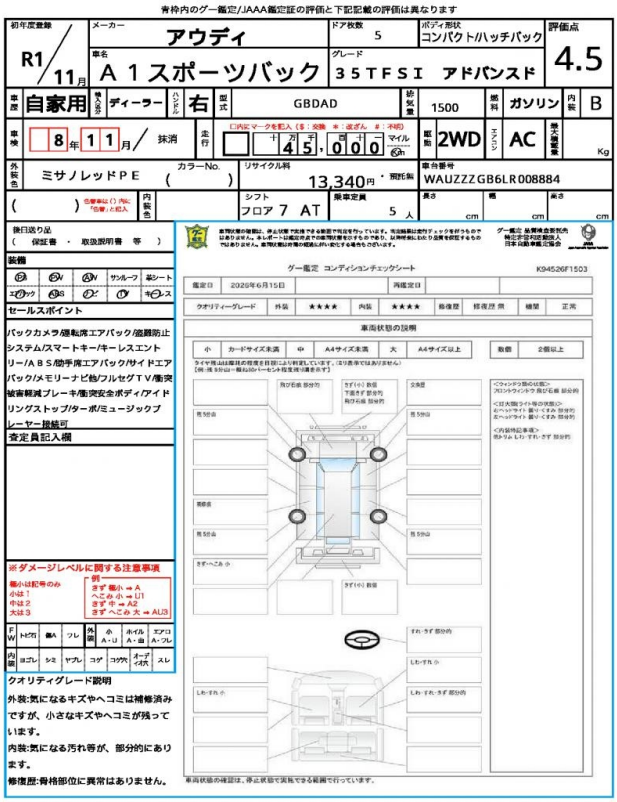
FW	トドロ	傷A	フレ	外装	あ A・U	ホイル A・曲	エアコ A・フレ
内装	ヨゴレ	シミ	ヤブレ	コゲ	コウ穴	オーディオボ	スレ

角ひび割れ 部分的
すすり（小） 数個 下面すず 部分的 角ひび割れ 部分的
交換歴
有 5分以
有 5分以
有 5分以
有 5分以
すすへこみ 小
すすり（小） 数個
すれ・すず 部分的
しわ・すれ 小
しわ・すれ 小
しわ・すれ・すず 部分的

<ウィンドウ部の状態>
フロントウインドウ 角ひび割 部分的

<ボディ大開ライト等の状態>
左ヘッドライト 曇りくすみ 部分的
右ヘッドライト 曇りくすみ 部分的

<内装特記事項>
ホコリ しわ・すれ・すず 部分的
