2019 MAZDA FLAIR WAGON CUSTOM STYEL Hybrid XG

INSPECTOR REPORT

グー鑑定 コンディションチェックシート C76226E0103

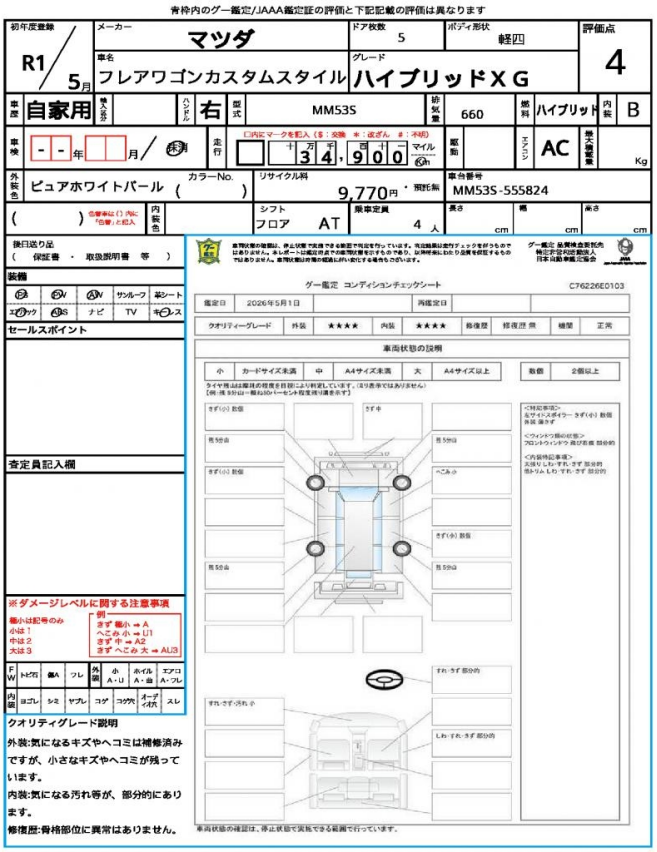
ORIGINAL JAPANESE AUCTION SHEET

Exterior: Noticeable scratches and dents have been repaired, but minor scratches and dents remain. Interior: Some noticeable stains are partially present. Repair history: No abnormalities in the frame components.

FW	トビ石	傷A	フレ	外装	小 A・U	ホイル A・傷	エアロ A・フレ
内装	ヨゴレ	シミ	ヤブレ	コゲ	コウ穴	ライター イボ	スレ

<特記事項>
A:サイズ:ボイラー さず(小) 数個 外装 傷さず

<ウィンドウ類の状態>
フロントウィンドウ 飛び石痕 部分的

<内装特記事項>
スレ・しわ・すれ・さず 部分的
汚れ・シみ・しわ・すれ・さず 部分的
