2019 Toyota Sienta Fun Base G

INSPECTOR REPORT

ORIGINAL JAPANESE AUCTION SHEET

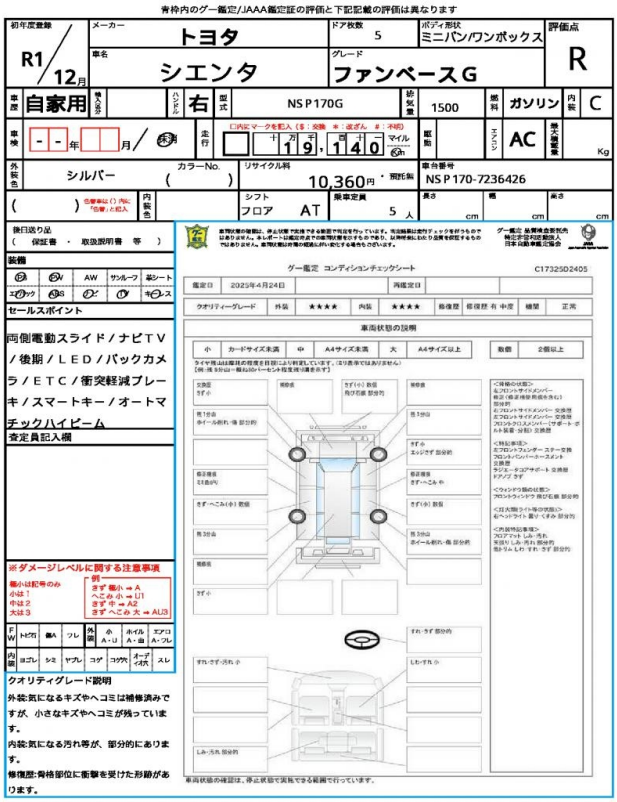
Exterior: Noticeable scratches and dents have been repaired, but small scratches and dents remain.
Interior: Noticeable stains are partially present. Repair history: Signs of impact to structural parts are present.

<特記事項>
左フロントフェンダー交換
フロントバンパーコーナー交換
フロントバンパーエンド交換
ラジエーターコアサポート交換
ドアパネル ヘコミ

<ウィンドウ類の状態>
フロントウィンドウ 飛び石傷 部分的

<ヒビ入り割れ・ライト等の状態>
右ヘッドライト 割れ(ボルト 部分的)

<内装特記事項>
フロアマット L.R.汚れ
天井ルーフ L.R.汚れ 部分的
後ドラム L.R.すれ・さず 部分的
