2019 VOLVO VOLVO V60 T5 Inscription

INSPECTOR REPORT

グー鑑定 コンディションチェックシート D17226H0507

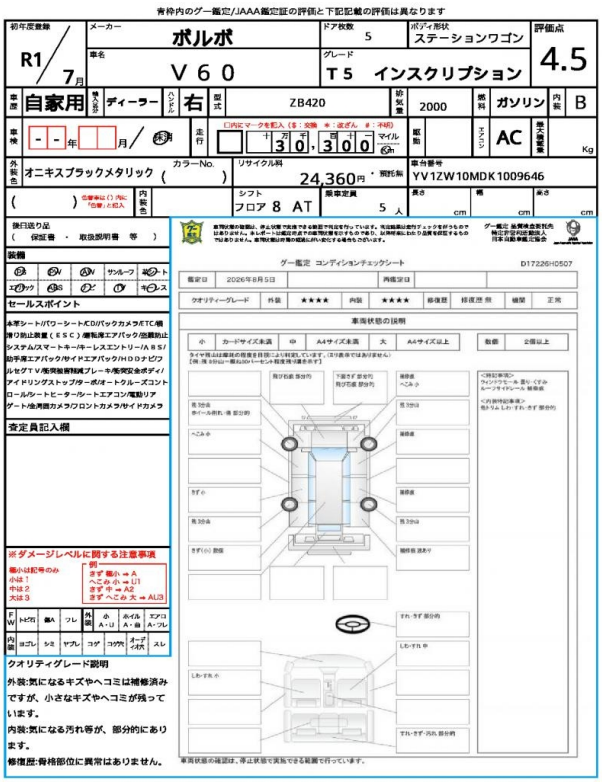
ORIGINAL JAPANESE AUCTION SHEET

Exterior: Minor scratches and dents have been repaired, but some small scratches and dents remain.
Interior: Some noticeable stains are present. Repair history: No abnormalities in the frame.

FW	トビ石	傷A	フレ	外装	小 A・U	ホイル A・傷	エアコ A・フレ
内装	ヨゴレ	シミ	ヤブレ	コゲ	コゲ穴	オーディオ	メレ

外装:気になるキズやヘコミは補修済みですが、小さなキズやヘコミが残っています。
内装:気になる汚れ等が、部分的にあります。
修復歴:骨格部位に異常はありません。
