2020 BMW BMW 2series Gran Cp M235i xDrive Gran Coupe

INSPECTOR REPORT

グー鑑定　コンディションチェックシート　C07425J0208

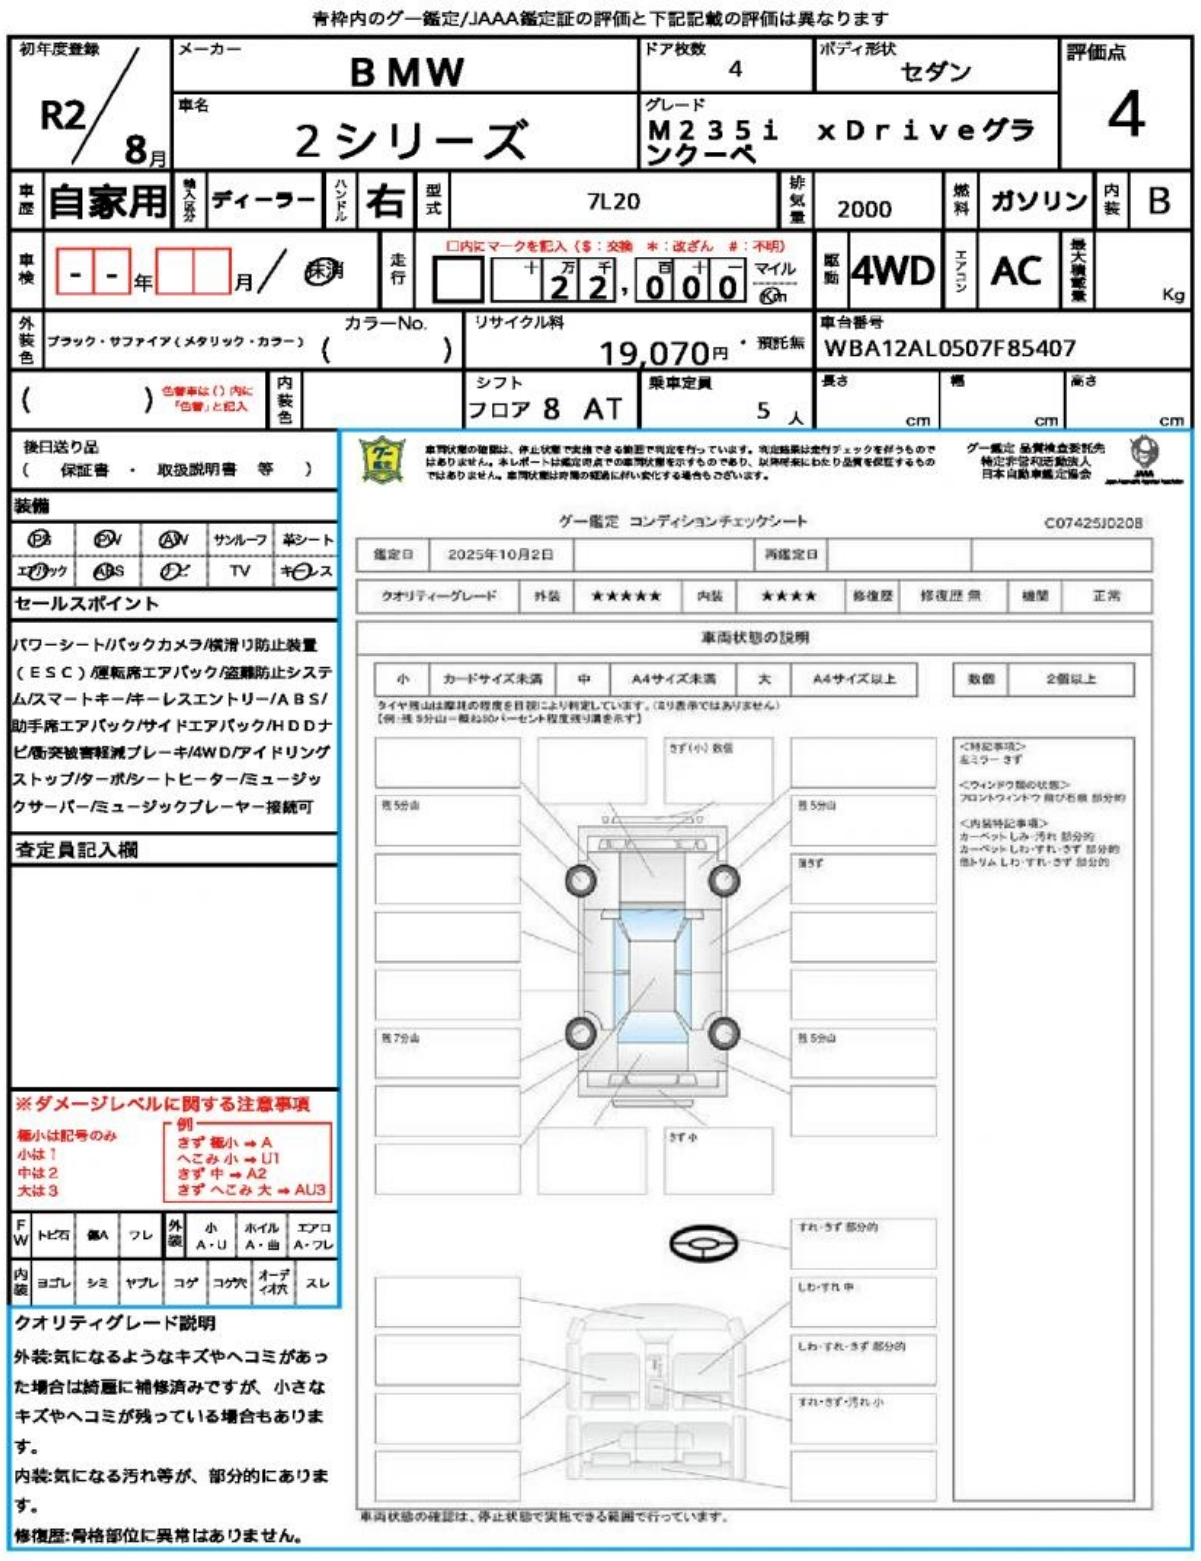
ORIGINAL JAPANESE AUCTION SHEET

<特記事項>
左ミラー きず

<ウィンドウ類の状態>
フロントウィンドウ 飛び石痕 部分的

<内装特記事項>
カーペット しみ・汚れ 部分的
カーペット しわ・すれ・きず 部分的
他トリム しわ・すれ・きず 部分的
