2020 DS Automobiles DS3 Crossback So Chic

INSPECTOR REPORT

グー鑑定 コンディションチェックシート J4B126E2505

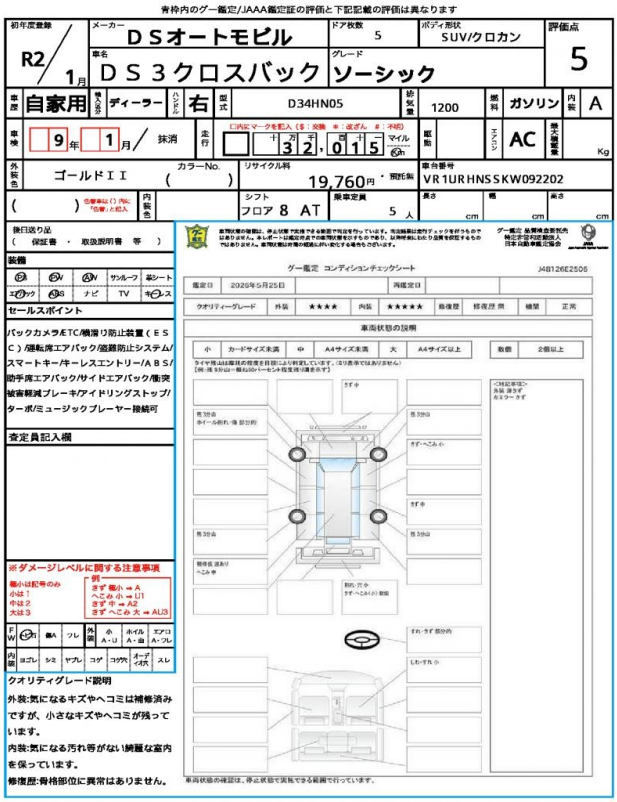
ORIGINAL JAPANESE AUCTION SHEET

Exterior: While noticeable scratches and dents have been repaired, small scratches and dents remain. Interior: The clean cabin is maintained with few noticeable stains. Repair history: There are no abnormalities in the structural components.

FW	ETC	傷A	フレ	外装	め A・U	ホイル A・曲	エアコン A・フレ
内装	ヨゴレ	シミ	ヤブレ	コゲ	コウカ	オーディオ/ナビ	スレ

<MB記事欄>
外装 凹 ヨゴ
内装 ヨゴ
ホイルキズ
