2020 MAZDA Carol 5D GL 4WD Safety Support

MODEL CODE HB36S	DISPLACEMENT 658 cc
YEAR / REG. 2020/02	MILEAGE 61,000 km
DOORS 5	SEATS 4
DRIVETRAIN 4WD	TRANSMISSION AT
FUEL Petrol	STEERING Right
EXTERIOR COLOR White	BODY TYPE Kei
CHASSIS NO. HB36S-235451	DIMENSIONS (L X W X H) 340 × 148 × 148 cm

ORIGINAL JAPANESE AUCTION SHEET

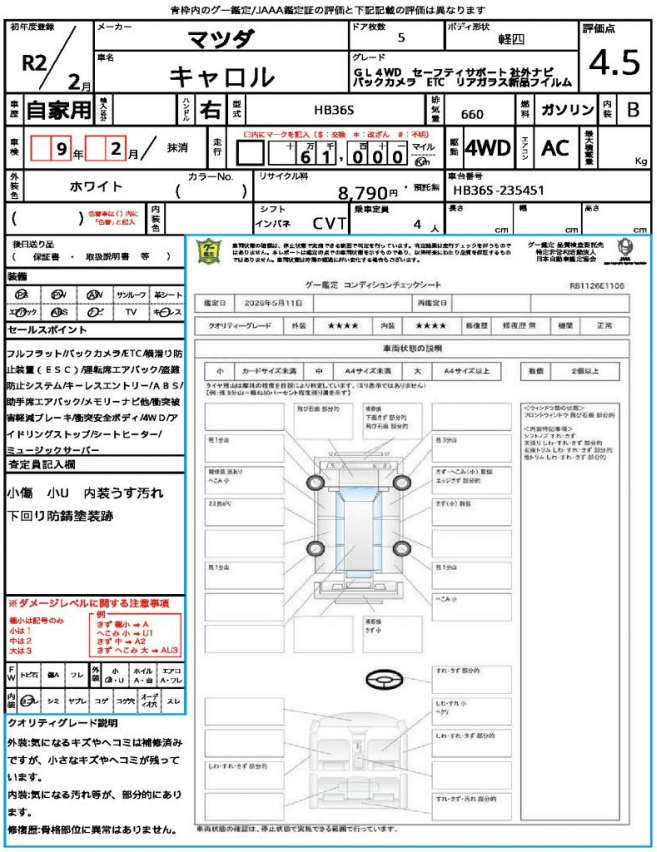
Minor scratches and a minor U-shaped dent. Light interior stains. Traces of underbody rust-proofing paint. Exterior: Significant scratches and dents have been repaired, but minor ones remain. Interior: Some noticeable stains are present. Frame: No abnormalities.

査定員記入欄: 小傷 小U 内装うす汚れ 下回り防錆塗装跡
