2020 MercedesBenz GLB GLB 200d AMG Leather Exclusive Package

INSPECTOR REPORT

ORIGINAL JAPANESE AUCTION SHEET

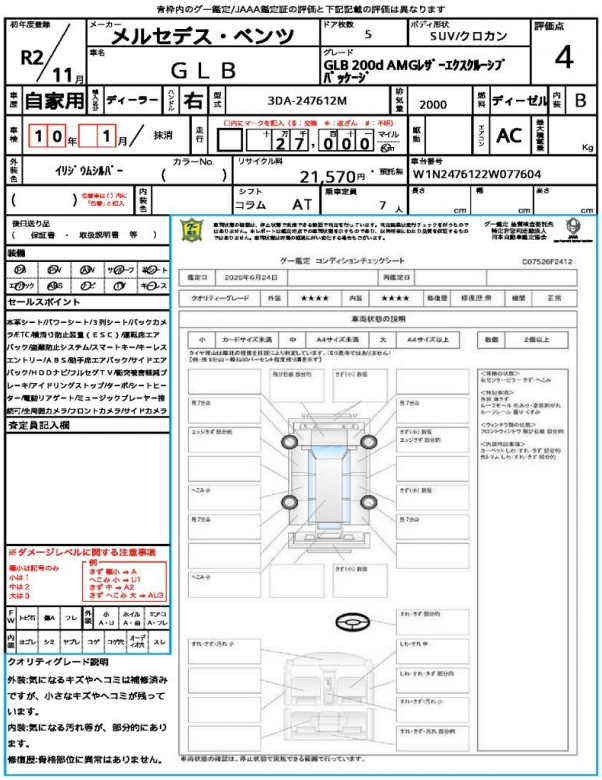
Exterior: Minor scratches and dents have been repaired, but some small scratches and dents remain.
Interior: Some noticeable stains are present in parts. Accident History: No abnormalities in the frame.

外装:気になるキズやヘコミは補修済みですが、小さなキズやヘコミが残っています。

内装:気になる汚れ等が、部分的にあります。

修復歴:骨格部位に異常はありません。
