2021 Toyota Roomy G

MODEL CODE M900A	DISPLACEMENT 996 cc
YEAR / REG. 2021/05	MILEAGE 29,851 km
DOORS 5	SEATS 5
DRIVETRAIN 2WD (FF)	TRANSMISSION AT
FUEL Petrol	STEERING Right
EXTERIOR COLOR Blue	BODY TYPE Minivan
CHASSIS NO. M900A-0573733	DIMENSIONS (L X W X H) 370 × 167 × 174 cm

INSPECTOR REPORT

グー鑑定 コンディションチェックシート C76426C0604

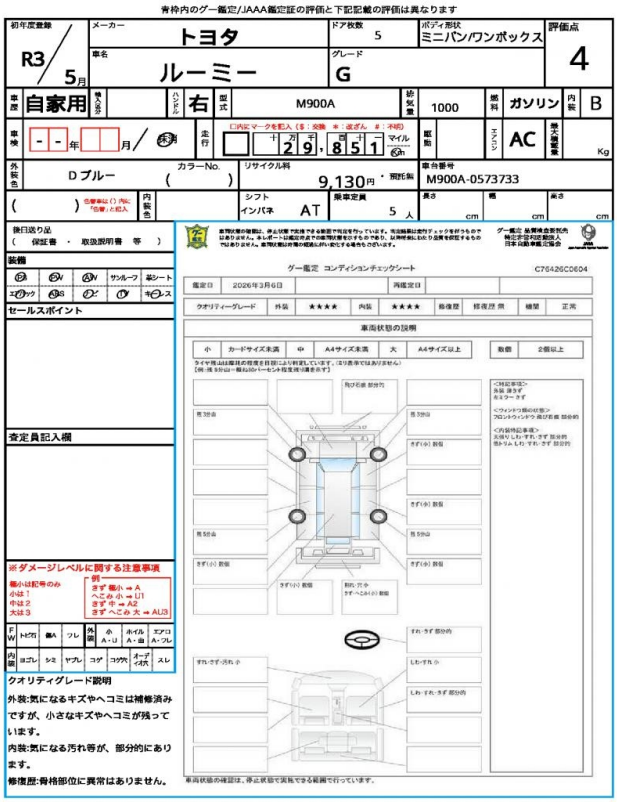
ORIGINAL JAPANESE AUCTION SHEET

Exterior: While noticeable scratches and dents have been repaired, small scratches and dents remain. Interior: Some noticeable stains, etc., are present in parts. Repair History: No abnormalities in the frame components.

外装:気になるキズやヘコミは補修済みですが、小さなキズやヘコミが残っています。

内装:気になる汚れ等が、部分的にあります。

修復歴:骨格部位に異常はありません。

<特記事項>
外装 凹キズ
ホイール キズ

<フロントガラ部の状態>
フロントウィンドウ 曇り不良 部分的

<内装特記事項>
天井 シミ・シわ・すれ・さび 部分的
助手シート シミ・シわ・すれ・さび 部分的
