2021 Volvo V60 B4 Momentum

INSPECTOR REPORT

ORIGINAL JAPANESE AUCTION SHEET

グー鑑定 コンディションチェックシート R291261H0502

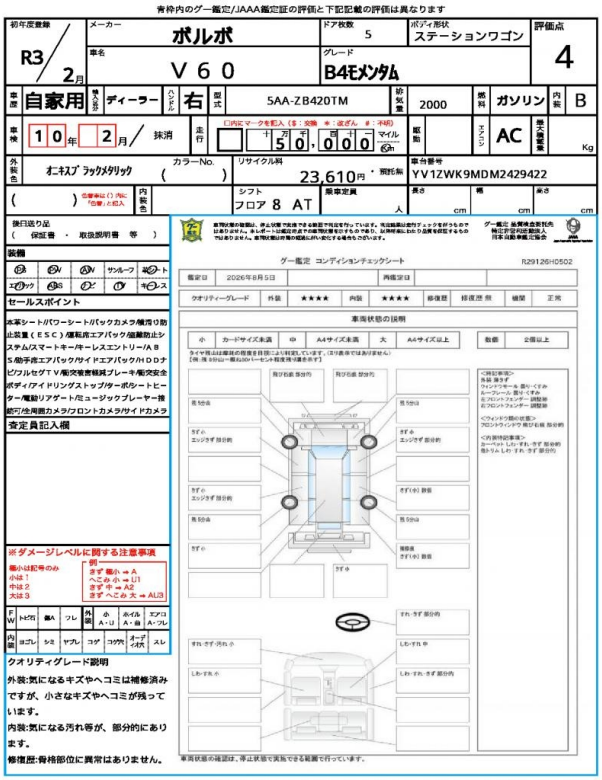
Exterior: Minor scratches and dents have been repaired, but some small ones remain. Interior: Some noticeable stains are present. Frame: No abnormalities.

<特記事項>
外装 傷なず
ルーフ/ルーフ 塗り・くすみ
ルーフレール 塗り・くすみ
右フロントフェンダー 調整跡
左フロントフェンダー 調整跡

<ウィンドウ類の状態>
フロントウィンドウ 飛び石傷 部分的

<内装特記事項>
カーペット しわ・すれ・きず 部分的
後ドリル しわ・すれ・きず 部分的
