2022 BMW_Mini BMW Mini 3HB Cooper Classic Trim

INSPECTOR REPORT

グー鑑定 コンディションチェックシート K32626F1201

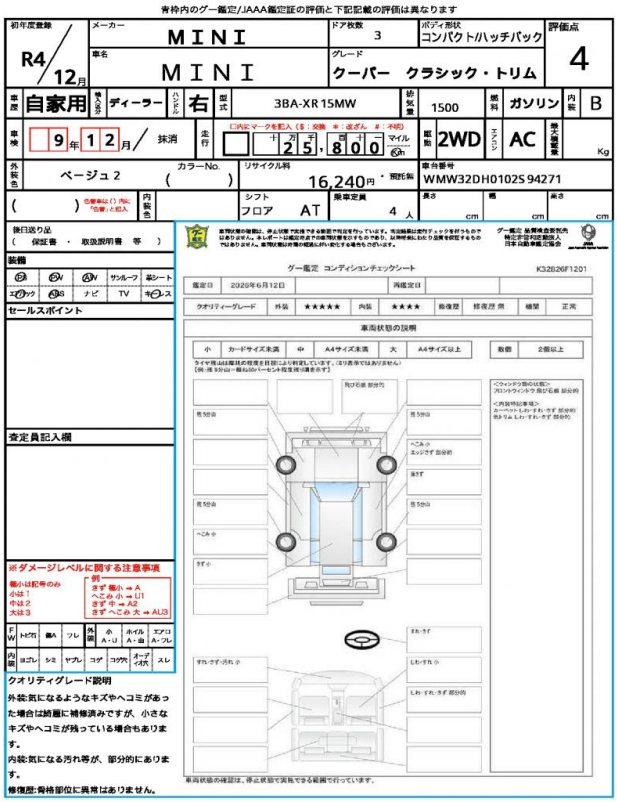
ORIGINAL JAPANESE AUCTION SHEET

Exterior: Noticeable scratches and dents have been neatly repaired, but minor ones may still remain. Interior: Some noticeable stains are present. Repair History: No abnormalities in the structural components.

FW	トビ石	傷A	フレ	外装	あ A・U	ホイル A・曲	エアコ A・フレ
内装	ヨゴレ	シミ	ヤブレ	コゲ	コウバ	オーディオボ	スレ

<ベヴィンドラ部の状態>
フロントウィンドウ 飛び石傷 部分的
<内装特記事項>
カーペット L.D.・すれ・さず 部分的
助手ヒュ L.D.・すれ・さず 部分的
