2023 BMW 3series M340i xDrive

INSPECTOR REPORT

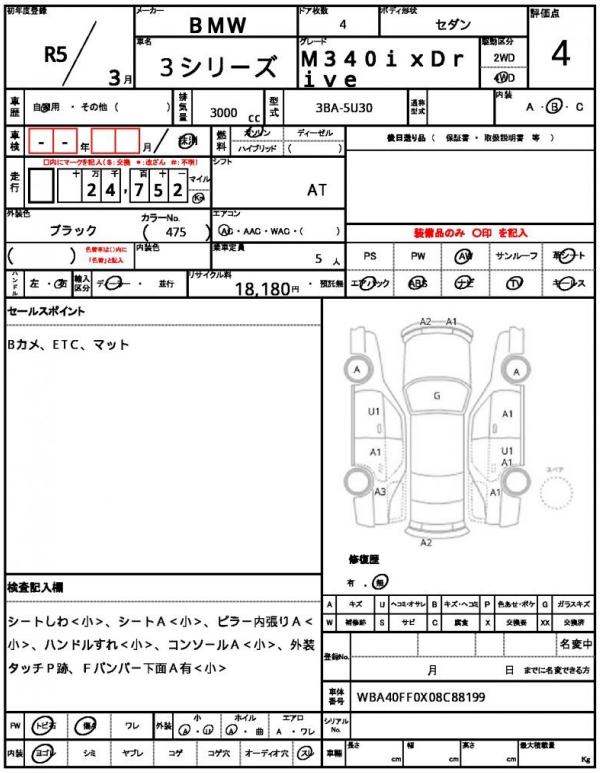
ORIGINAL JAPANESE AUCTION SHEET

Minor wrinkles and A-grade damage on seats. Minor A-grade damage on pillar trim and console. Minor scuff on steering wheel. Exterior has touch-up paint marks. Minor A-grade damage on front bumper underside.

シートしわ＜小＞、シートA＜小＞、ピラー内張りA＜小＞、ハンドルすれ＜小＞、コンソールA＜小＞、外装タッチP跡、Fバンパー下面A有＜小＞
