2023 BMW BMW X1 xDrive 20d M Sport

INSPECTOR REPORT

ORIGINAL JAPANESE AUCTION SHEET

グー鑑定 コンディションチェックシート C07426G0907

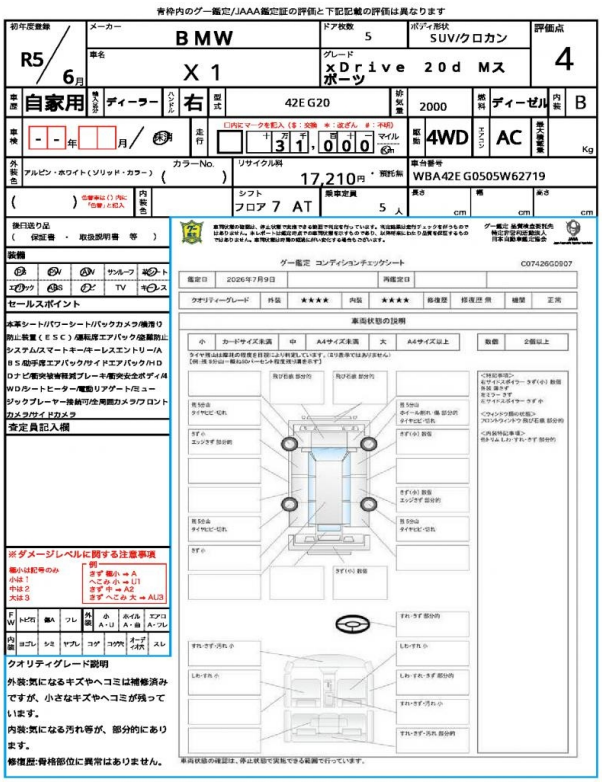
Exterior: Major scratches and dents have been repaired, but minor scratches and dents remain.
Interior: Some noticeable stains in areas. No structural damage.

FW	トビ石	傷A	フレ	外装	小 A・U	ホイル A・傷	エアコ A・フレ
内装	ヨゴレ	シミ	ヤブレ	コゲ	コウ穴	オーディオ イス	スレ

クオリティグレード説明
外装:気になるキズやヘコミは補修済みですが、小さなキズやヘコミが残っています。
内装:気になる汚れ等が、部分的にあります。
修復歴:骨格部位に異常はありません。

ライト類は経年の劣化により変色しています。（ヒリ色等ではありません）
【例：用 9分以一般的な10パーセント程度の薄さです】

<特記事項>
ルサイトルボディー きず(小) 数個
外装 傷多数
右リヤ ドア
ルサイトルスポイラー きず 小
ルサイトルスポイラー きず 小

<フロントガラス部の状態>
フロントウィンドウ 飛び石傷 部分的

<内装特記事項>
特ネ ＳＵＶ ＬＨ/すれ・きず 部分的

<ボディ>
右5分山 タイヤ比に・切れ
左5分山 タイヤ表面・傷 部分的 タイヤ比に・切れ
きず小 エッジきず 部分的
きず(小) 数個
きず(小) 数個 エッジきず 部分的
右5分山 タイヤ比に・切れ
左5分山 タイヤ比に・切れ
きず小
きず(小) 数個

<ホイル>
すれ・きず 部分的
すれ・きず・汚れ 小
しわ・すれ 小
しわ・すれ・きず 部分的
すれ・きず・汚れ 小
すれ・きず・汚れ 部分的

<ルーフ>
しわ・すれ 小
しわ・すれ・きず 部分的
すれ・きず・汚れ 小
すれ・きず・汚れ 部分的
