2023 BMW BMW X6 xDrive 35d M Sport

INSPECTOR REPORT

ORIGINAL JAPANESE AUCTION SHEET

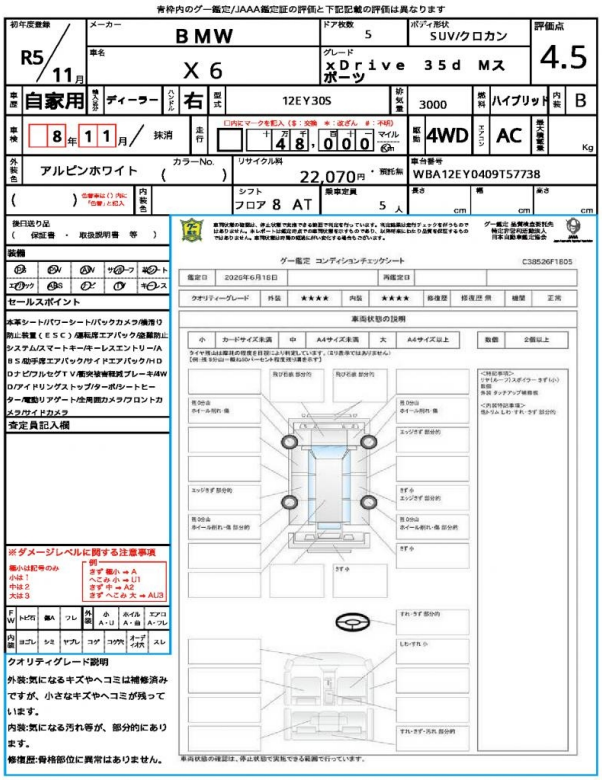
Exterior: Minor scratches and dents have been repaired, but small scratches and dents remain.
Interior: Some noticeable stains are present in parts. Repair history: No abnormalities in the frame.

FW	トビ石	傷A	フレ	外装	小 A・U	ホイル A・傷	エアコ A・フレ
内装	ヨゴレ	シミ	ヤブレ	コゲ	コウ穴	オーディオ	メレ

外装:気になるキズやヘコミは補修済みですが、小さなキズやヘコミが残っています。

内装:気になる汚れ等が、部分的にあります。

修復歴:骨格部位に異常はありません。

<クオリティ説明>
ヒサイムーブ(スポイラー きず(小))
各部 タッチアップ補修痕

<この車特記事項>
他ドアムしわ・すれ・きず 部分的
