# 2023 BMW_Mini BMW Mini 3HB Cooper D 3 Door Premium Plus Package DCT

## INSPECTOR REPORT

ORIGINAL JAPANESE AUCTION SHEET

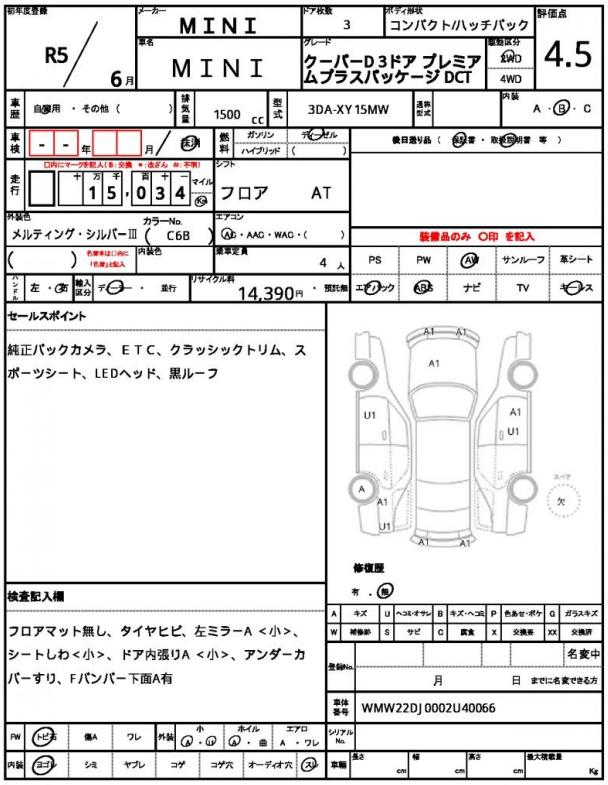
No floor mats, tire cracks, minor scratches on left mirror, minor seat wrinkles, minor scratches on door panel, scuff on under cover, minor scratches on front bumper underside.

フロアマット無し、タイヤヒビ、左ミラーA ＜小＞、シートしわ＜小＞、ドア内張りA ＜小＞、アンダーカバーすり、Fバンパー下面A有
