2023 CX-60 XD-HYBRID Premium Sports

INSPECTOR REPORT

ORIGINAL JAPANESE AUCTION SHEET

グー鑑定 コンディションチェックシート K484260181 7

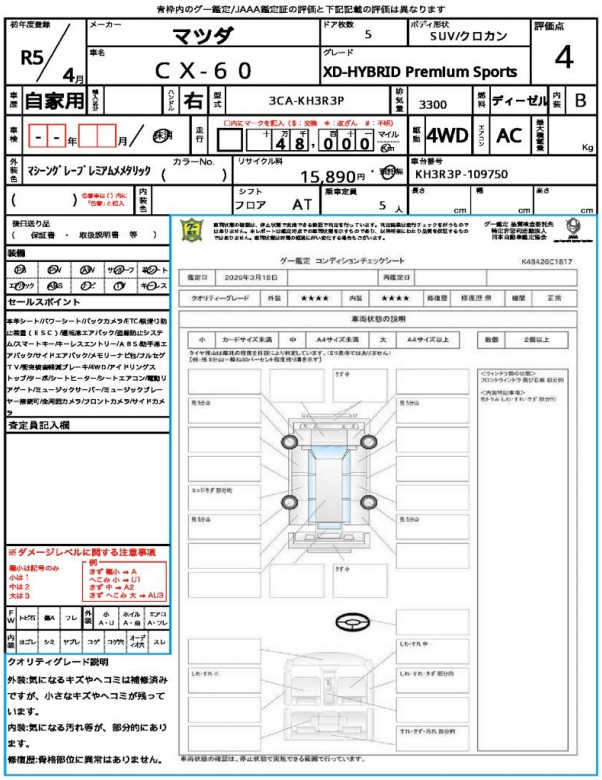
Exterior: Major scratches and dents have been repaired, but minor ones remain. Interior: Some noticeable stains are present. No structural damage history.

FW	トビ石	傷A	フレ	外装	小 A・U	ホイル A・傷	エアコ A・フレ
内装	ヨゴレ	シミ	ヤブレ	コゲ	コゲ穴	ライター イオス	スレ

外装:気になるキズやヘコミは補修済みですが、小さなキズやヘコミが残っています。

内装:気になる汚れ等が、部分的にあります。

修復歴:骨格部位に異常はありません。

<ウィンドウ類の状態>
フロントウインドウ 飛石傷 部分的

<内装特記事項>
ガラム しわ・すれ・きず 部分的
