2024 Lexus RX Hybrid RX350h "version L"

INSPECTOR REPORT

グー鑑定 コンディションチェックシート D08626G2905

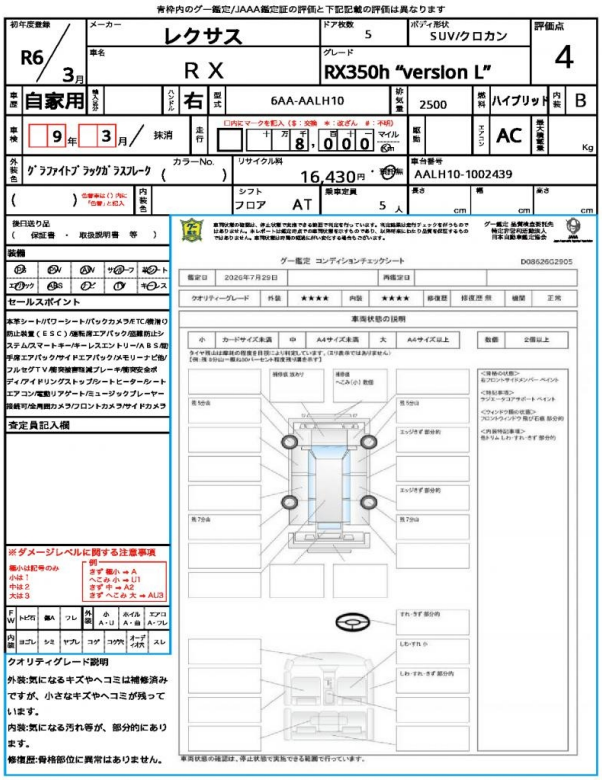
ORIGINAL JAPANESE AUCTION SHEET

Exterior: Minor scratches and dents have been repaired, but some small ones remain. Interior: Some dirt and stains are present in parts. Repair history: No abnormalities in the frame.

FW	トビ石	傷A	フレ	外装	小 A・U	ホイル A・傷	エアコ A・フレ
内装	ヨゴレ	シミ	ヤブレ	コゲ	コウケン	オーディオス	メレ

外装:気になるキズやヘコミは補修済みですが、小さなキズやヘコミが残っています。

内装:気になる汚れ等が、部分的にあります。

修復歴:骨格部位に異常はありません。

<車体の状態>
右フロントサイドメンバー ペイント
<特記事項>
ラジエーターコアサポート ペイント
<ウィンドウ類の状態>
フロントウィンドウ 飛びが石 部分的
<内装特記事項>
右ドアムしわ・すれ・きず 部分的
