2024 Mazda CX-3 15S Touring

INSPECTOR REPORT

ORIGINAL JAPANESE AUCTION SHEET

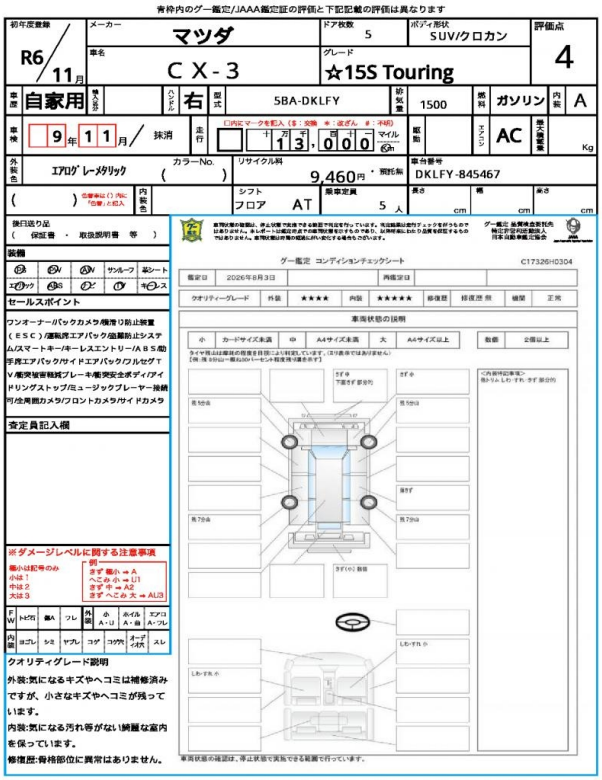
Exterior: Noticeable scratches and dents have been repaired, but minor ones remain. Interior: The cabin is clean with no noticeable stains. Repair History: No abnormalities in the frame.

FW	トビ石	傷A	フレ	外装	小 A・U	ホイル A・傷	エアコ A・フレ
内装	ヨゴレ	シミ	ヤブレ	コゲ	コウケン	オーディオ	メレ

クオリティグレード説明：外装:気になるキズやヘコミは補修済みですが、小さなキズやヘコミが残っています。内装:気になる汚れ等がない綺麗な室内を保っています。修復歴:骨格部位に異常はありません。
