2024 MAZDA Mazda3 Fastback XD Touring

INSPECTOR REPORT

グー鑑定 コンディションチェックシート D23326F1006

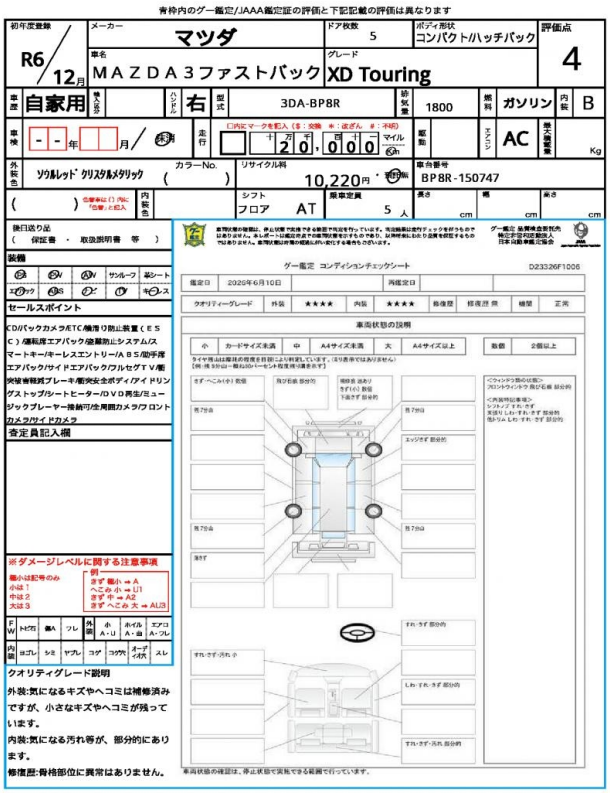
ORIGINAL JAPANESE AUCTION SHEET

Exterior: Major scratches and dents have been repaired, but minor scratches and dents remain.
Interior: Some noticeable stains are present in parts. Repair history: No abnormalities in the frame.

F W	トドロ	傷A	ツレ	外装	小 A・U	ホイル A・傷	エアコ A・ツレ
内装	ヨゴレ	シミ	ヤブレ	コゲ	コウケ	オーディオ不	スレ

クオリティグレード説明
外装:気になるキズやヘコミは補修済みですが、小さなキズやヘコミが残っています。
内装:気になる汚れ等が、部分的にあります。
修復歴:骨格部位に異常はありません。
