2024 Toyota LandCruiser 250 VX

INSPECTOR REPORT

グー鑑定 コンディションチェックシート D40226G1318

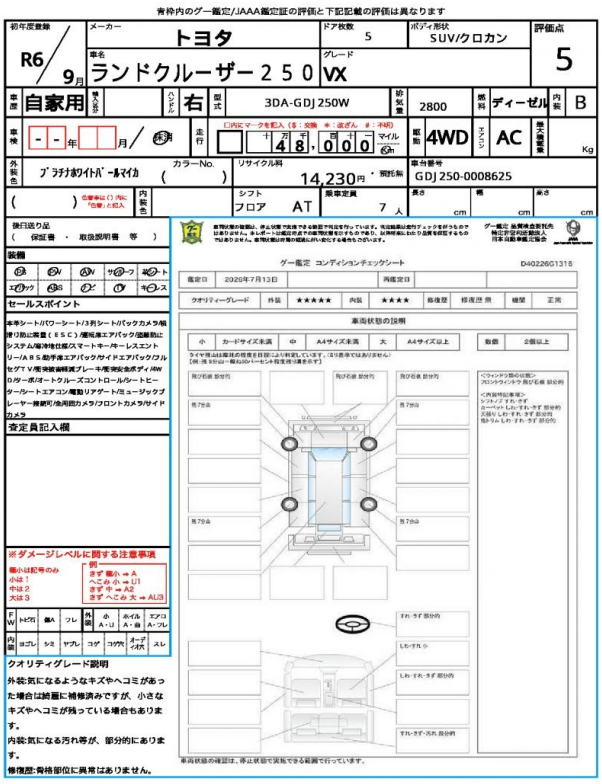
ORIGINAL JAPANESE AUCTION SHEET

Exterior has minor scratches and dents that may remain even after repairs for more significant damage. Interior has some noticeable stains in parts. No history of repair or structural damage.

FW	トビ石	傷A	フレ	外装	小 A・U	ホイル A・傷	エアコ A・フレ	
内装	ヨゴレ	シミ	ヤブレ	コゲ	コウ内	オーディオ	メレ

<ウィンドウ類の状態>
フロントウインドウ 飛び石傷 部分内

<内装特記事項>
シート/ ↑すれ・きず
カーペット しわ・すれ・きず 部分内
天張り しわ・すれ・きず 部分内
他トリム しわ・すれ・きず 部分内
