2025 SUBARU Levorg STI Sports EX

INSPECTOR REPORT

グー鑑定 コンディションチェックシート D09226G2905

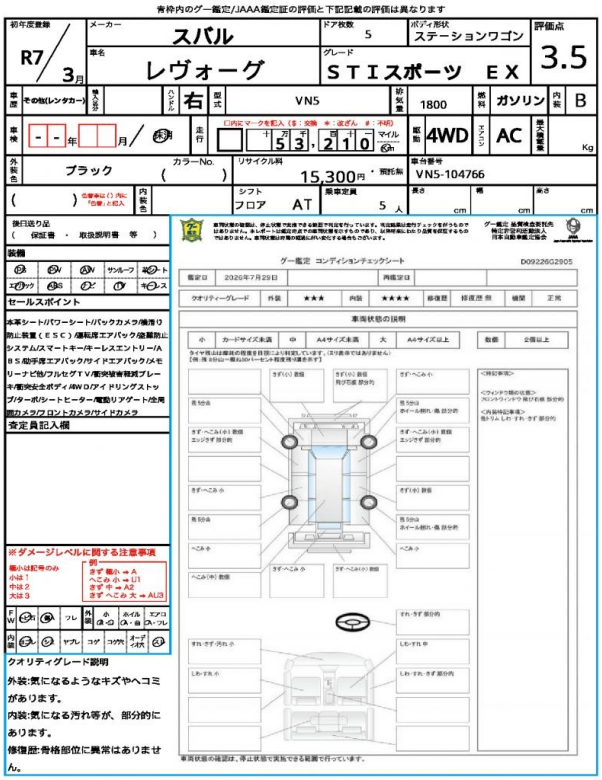
ORIGINAL JAPANESE AUCTION SHEET

Exterior has some noticeable scratches and dents. Interior has some noticeable stains in parts. No abnormalities in the frame structure.

外装:気になるようなキズやヘコミがあります。

内装:気になる汚れ等が、部分的にあります。

修復歴:骨格部位に異常はありません。

<ウィンドウ類の状態>
フロントウィンドウ 飛び石傷 部分的

<内装特記事項>
他トリム しわ・すれ・きず 部分的
